febi 14110

Opel Corsa B, Tigra A,
Astra F 1,4 16V et 1,6 16V,
ainsi que Vectra B 1,6 16V et 1,8 16V

Kit de distribution

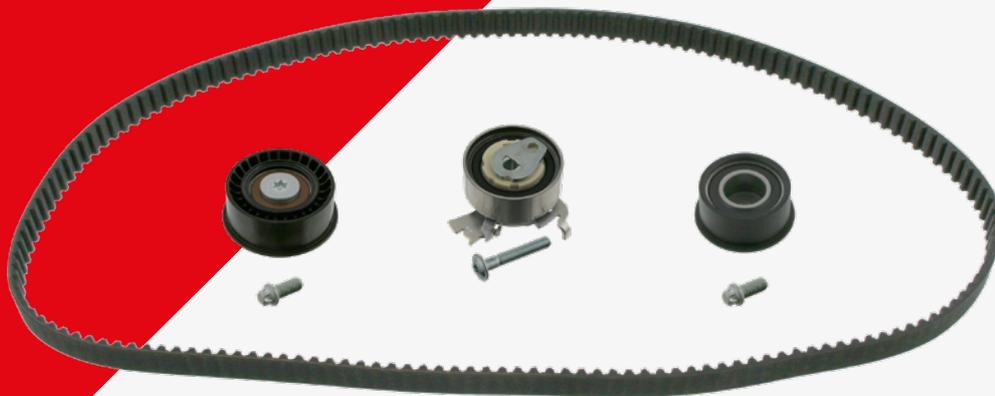
Déchirure de la courroie crantée.

Le constructeur du véhicule a modifié la fabrication de la poulie d'entraînement à courroie. Le léger porte-à-faux de l'ancienne poulie à courroie (voir photo 1) peut user prématurément le flanc de la courroie crantée. La courroie crantée étant ainsi inclinée risque de se déchirer prématurément et causer des dommages importants dans le moteur.

febi recommande, avant de démonter le kit d'origine afin de monter le kit febi 14110, de vérifier si la poulie d'entraînement à courroie présente un porte-à-faux et, le cas échéant, de la remplacer par la nouvelle version (voir photo 2) (Opel Réf.OE 5614 430). La nouvelle poulie d'entraînement à courroie épouse mieux la courroie crantée, garantissant ainsi une plus grande longévité. Notez par ailleurs qu'après avoir remplacé la poulie d'entraînement à courroie, il faut également remplacer le pignon du vilebrequin (Opel Réf. OE 0614 546) et sa vis Torx (Opel Réf.OE 0614 932).

Dans tous les cas, il faut toujours remplacer la pompe à eau!
