febi 22044, 39076

Aplicações:
Vários veículos do grupo Volkswagen

Rótula de Direção com Contraporca

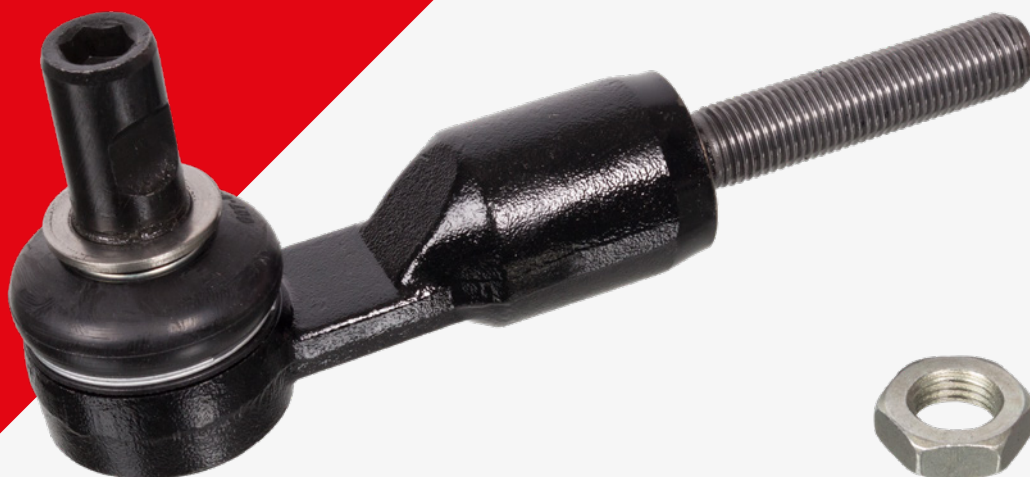
Podem ser ouvidos ruídos na área da suspensão dianteira durante a condução.

O design original da rótula é altamente suscetível ao desgaste. Isto deve-se à economia de material, dimensões e ao desgaste acelerado quando o veículo é utilizado em estradas e condições meteorológicas adversas.

A febi recomenda a utilização da rótula 22044, que apresenta os seguintes melhoramentos:

- Maior diâmetro para suportar cargas mais elevadas
- Estrutura mais forte
- O anel de vedação é substituído por uma flange para proteger o fole de borracha.

Com o novo design, a borracha permanece no interior da estrutura para garantir uma experiência de condução confortável e evitar que as elevadas vibrações sejam transferidas para outras peças
