# febi 26775

Aplicações:  
Mercedes-Benz motores CDi

Referência OE 646 200 05 70

## Tensor de correia

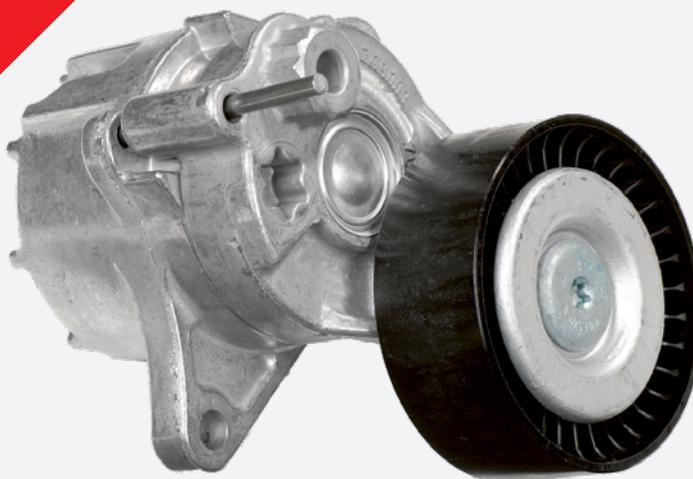
Por razões de design, no lançamento do veículo, foi utilizado o tensor da correia (OE 611 200 04 70), que pode originar ruído (o fabricante substituiu para uma nova versão).

O ruído ocorre devido ao facto da mola ser demasiado longa e entrar em contacto com a base do suporte (1). Apenas as características torcionais da mola são importantes para esta aplicação (2), (6).

O ruído é provocado pelo contacto entre o metal da mola e o metal do suporte, quer no veio que centra a mola (3), quer na base onde a mola assenta (4).

**A febi fornece o tensor de correia 26775 (ref. OE 646 200 05 70) para o *aftermarket*.**

Um casquilho de plástico com elevada resistência ao desgaste distancia a mola da base do suporte e evita o contacto de metal com metal, onde a mola está localizada. Uma vez que apenas as características torcionais da mola são relevantes, a altura foi reduzida (6).

A mola estabelece contacto com o casquilho de plástico (7), impedindo de tocar na base do suporte. Desta forma, não ocorre nenhum ruído. Na nova versão (8), foi colocado um pino de aço na base do suporte de forma a centrar a mola.
