# febi 39888, 39890 45931, 102278

**Applicabile a:**  
Volkswagen Transporter T5

## Albero ad innesto

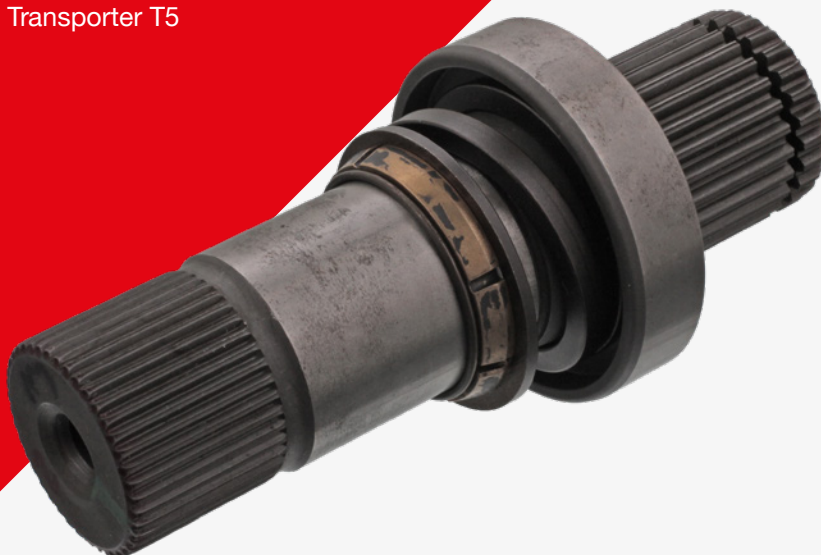
Rumore di ferraglia al rilascio dell'acceleratore o completa perdita di spinta

Il rumore sopra descritto - o la perdita di spinta - è dovuto all'eccessiva usura tra le scanalature di collegamento con l'albero di trasmissione. Con il veicolo sollevato, ispezionare la zona dell'albero di trasmissione destro. Di solito si trovano macchie di ruggine tra l'albero a innesto e l'albero di trasmissione a causa della mancanza di lubrificazione. Di conseguenza, le scanalature degli alberi sono molto usurate e non riescono più a ingranare per far girare la ruota.

Di seguito sono riportate immagini esemplificative dell'albero di trasmissione e dell'albero a innesto usurati.

Scaricare l'olio della trasmissione e rimuovere la ruota anteriore destra. Rimuovere l'albero di trasmissione usurato e ispezionarlo.
