# febi 39888, 39890, 45931, 102278, 1003245

Volkswagen Transporter T5

## Veio de saída

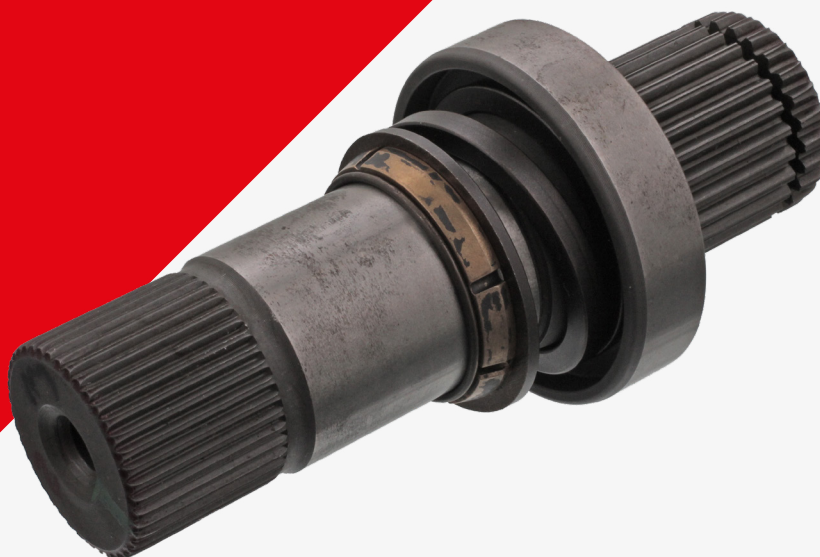
Ruído de batida ao arrancar ou perda total de tração.

O ruído de batida ao arrancar - ou perda de tração - deve-se ao desgaste excessivo das estrias de ligação do veio de saída direito do eixo de transmissão. Com o veículo levantado, inspecionar a área do eixo de transmissão direito. Normalmente, podem encontrar-se manchas de ferrugem entre o veio de saída e a transmissão devido à falta de lubrificação. Como resultado, as estrias dos veios ficam muito desgastadas e deixam de encaixar para acionar a roda.

Para além disso, a massa lubrificante aplicada na junta - quando o veículo foi fabricado pela primeira vez - pode vazar ou secar com o tempo. A falha também pode ter sido causada durante a remoção e reparação da transmissão, se não tiver sido aplicada massa lubrificante nova nas estrias de ligação durante a reinstalação, por exemplo, durante a substituição da embraiagem.

Drene o óleo da caixa de velocidades e retire a roda dianteira direita. Retire o veio de transmissão com desgaste e inspecione-o.

Utilizando uma ferramenta adequada para fixar o veio - para impedir que o veio de saída rode - desaperte o parafuso de fixação.
