febi 183696

różne modele marki Peugeot/Citroën/DS, Vauxhall/Opel oraz Toyota wyposażone w trzycylindrowy silnik 1,2 l

Pasek rozrządu

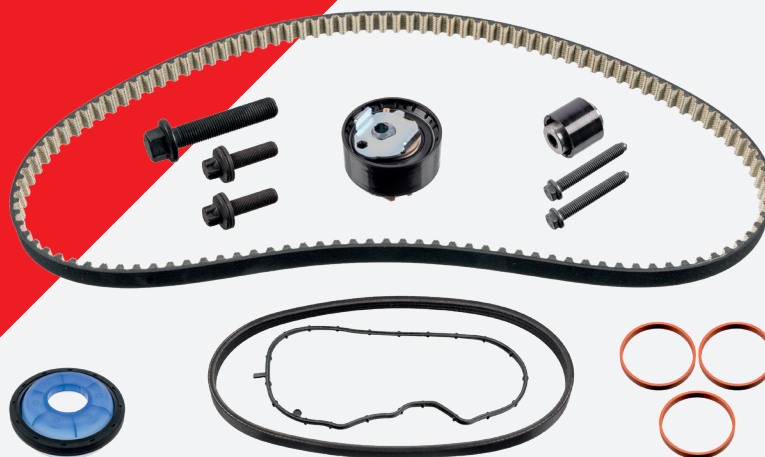
Przedwczesne starzenie i ubytki materiału, z którego wykonany jest pasek rozrządu, mogą doprowadzić do utraty ciśnienia oleju w silniku oraz zapalenia się kontrolki ostrzegawczej na tablicy rozdzielczej. Ponadto w module sterującym silnika można odczytać zapamiętane kody błędów P15A0, P15A1 oraz P15A8.

Silnik o pojemności 1,2 litra Grupy PSA jest wyposażony w pasek rozrządu pracujący w oleju. Niekiedy w trakcie eksploatacji dochodzi do przedwczesnego starzenia i ubytków paska rozrządu, co skutkuje zatykaniem kanałów olejowych. To z kolei grozi poważnym uszkodzeniem silnika i/lub przerwania zasilania podciśnieniowego układu wspomagania hamulców.

Jeżeli stwierdzone zostaną ubytki materiału paska rozrządu, silnik należy poddać gruntowej inspekcji. Elementami podatnymi na ewentualne uszkodzenia są: filtr siatkowy pompy oleju silnika, filtr oleju pompy wakuometrycznej, filtry układu regulacji faz rozrządu oraz mocowanie wałków rozrządu. Po ustaleniu, które elementy zostały uszkodzone (w wyniku zatkania kanałów olejowych kawałkami materiału paska rozrządu), należy je koniecznie wymienić.

Oferowany zestaw rozrządu 183696 spełnia wszystkie najnowsze specyfikacje producenta silnika i jest wytwarzany z takich samych, wysokiej jakości materiałów. Tym samym oferowany przez febi zestaw zapewnia optymalne rozwiązanie w zakresie naprawy.
