febi 48876

Bujão do cárter com o-ring

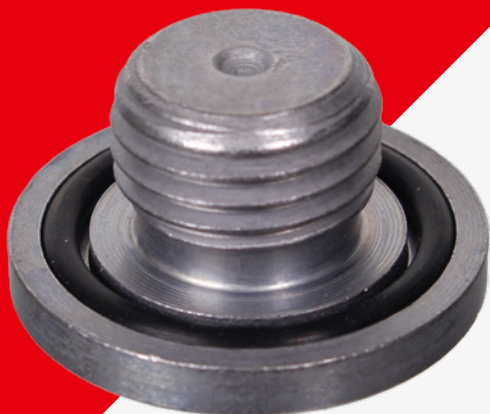
48876

**Aplicações:**

Vários modelos Alfa Romeo, BMW, Chevrolet, Citroën, Fiat, Ford, Lancia, Opel, Peugeot, Saab, Suzuki

De forma a evitar falhas, a SWAG recomenda que este bujão seja substituído a cada mudança de óleo e apertado de acordo com os parâmetros de aperto do fabricante de veículo.
