Blue Print ADM59860

Aplicaciones:
Mazda RX8

Mazda RX8 – Depósito de expansión

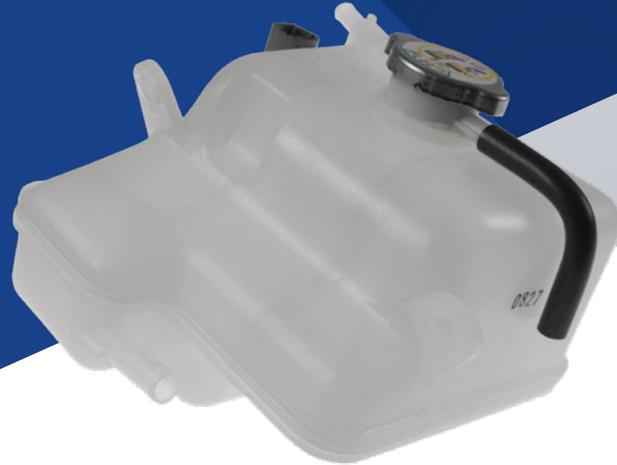
En el Mazda RX8, ¿se enciende el testigo del refrigerante a pesar de que el nivel es correcto?

El sensor de nivel de refrigerante es una pieza que falla habitualmente en el Mazda RX8 a causa deterioro de la superficie de la boya del sensor, lo que hace que le entre refrigerante y por lo tanto la boya se hunda con el peso y de una lectura falsa.

El indicador del nivel de refrigerante del salpicadero estará encendido permanentemente o bien parpadeará, indicando así un bajo nivel de refrigerante aunque el nivel de refrigerante sea el adecuado.

El sensor y la boya no están disponibles por separado, es decir, la única reparación posible es sustituir el conjunto.

Ahora Blue Print ofrece un depósito de expansión (**ADM59860**) de la misma calidad que el del fabricante de la referencia original y que está cubierto por una garantía de tres años de Blue Print.
