# Blue Print ADM59860

Applicazioni:  
Mazda RX8

## Mazda RX8 – Vaschetta espansione liquido refrigerante

**Spia livello raffreddamento accesa quando il livello è corretto?**

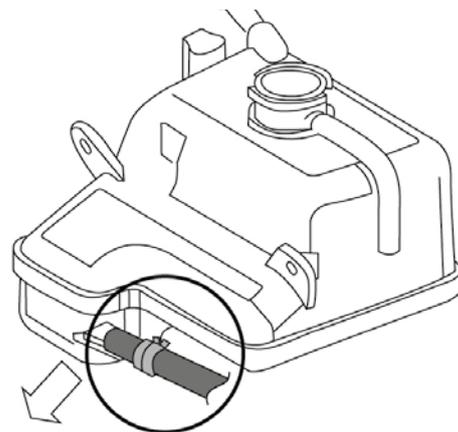
**Nota:** è necessaria estrema cura nella rimozione del manicotto refrigerante mostrato in figura per evitare di danneggiare il radiatore.
