# Blue Print ADM59860

Toepassing:  
Mazda RX8

## Mazda RX8 – Koelvloeistofpeil expansievat

### Mazda RX8 lampje koelvloeistof aan bij het juiste peil?

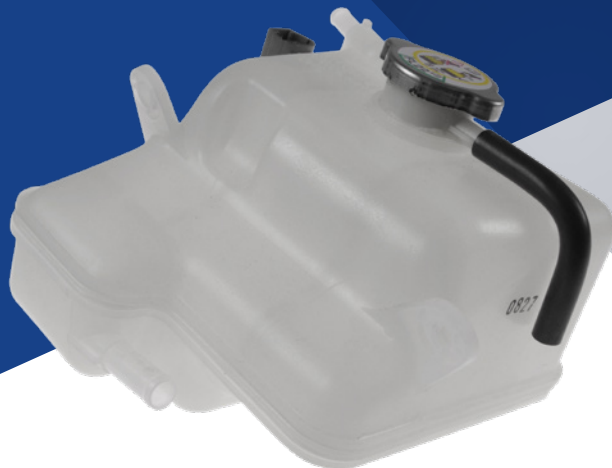
De sensorvlotter van het koelvloeistofpeil is een onderdeel van de Mazda RX8 dat vaak defect is.

Dit wordt veroorzaakt door een verslechtering van het oppervlak van de sensorvlotter, waardoor deze koelvloeistof opneemt en de vlotter zinkt en dus een verkeerde aflezing geeft.

Het lampje voor koelvloeistofpeil op het dashboard blijft branden of knippert om een laag peil aan te geven, ook wanneer het koelvloeistofpeil correct is.

De sensor en vlotter zijn niet afzonderlijk verkrijgbaar. De enige permanente reparatie is de vervanging van het volledige expansievat.

Blue Print levert nu een OEM hoogwaardig expansievat met een sensorvlotter voor het koelvloeistofpeil met herziene specificatie – **ADM59860**
