Blue Print ADM59860

Aplicações:
Mazda RX8

Mazda RX8 – Reservatório do Líquido de Refrigeração

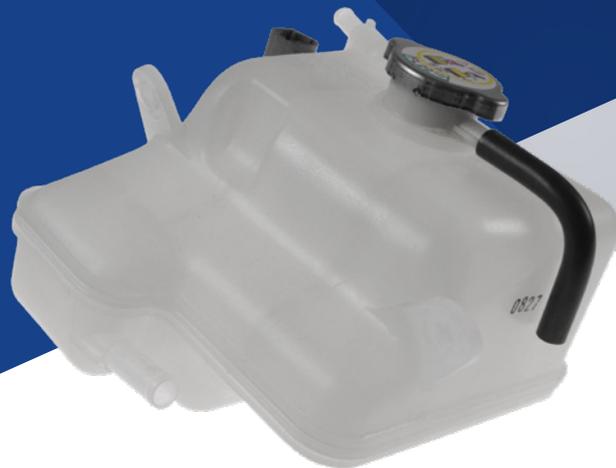
A bóia do sensor de nível do líquido de arrefecimento é um componente que apresenta frequentemente avaria no Mazda RX8.

Esta é causada pela deterioração da superfície da bóia do sensor que permite que absorva líquido de arrefecimento, fazendo com que a mesma afunde e forneça uma leitura errada.

A luz indicadora do nível de líquido de arrefecimento no painel de instrumentos permanece acesa ou pisca indicando um nível baixo de líquido de arrefecimento, mesmo quando o nível de líquido de arrefecimento está correcto.

O sensor e a bóia não estão disponíveis em separado, o que significa que a única reparação permanente é a substituição do conjunto completo do depósito.

A Blue Print fornece agora um depósito de qualidade OEM com uma bóia de sensor do líquido de arrefecimento com especificação revista – **ADM59860** – que se encontra abrangida pela Garantia de Três Anos completa da Blue Print.
