febiEXAKT

Обтегач ангренажна верига

febi no. 26751

приложение в:
Mercedes-Benz M271 двигатели

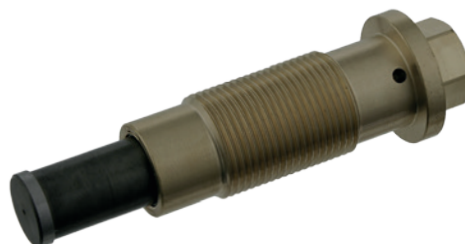
Може да се появи тракащ шум в зоната на верижното задвижване при определени работни условия въпреки, че обтегачът и ангренажната верига са монтирани правилно.

Производителят промени дизайна на обтегача на веригата. Първоначално поставяната версия на обтегача (OE ном. 271 050 04 11) има еднопосочен клапан. В новата променена версия (OE ном. 271 050 06 11) еднопосочният клапан е премахнат (вижте сн.1).

За да отстраните гореописаният проблем febi bilstein препоръчва замаяната на опората, когато се сменя обтегача с новата му версия. febi bilstein предлага 2 комплекта (febi 40953 и febi 40954), които включват опората с вграден еднопосочен клапан.

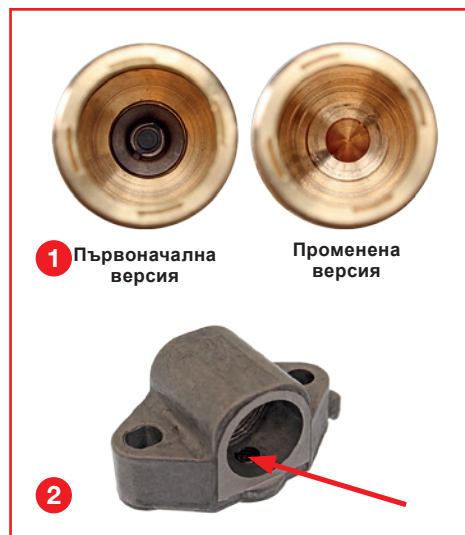
Обтегачът на веригата е завит в опората, която има вграден едопосочен клапан (вижте сн.2). Този клапан контролира количеството на маслото така, че буталото на обтегача да е постоянно под налягането на маслото, даже при промените в налягането му.

Ако еднопосочният клапан в опората не работи нормално, маслото има възможност да изтече обратно. В резултат обтегачът не може да обтяга веригата нормално, въпреки замаяната на обтегача. Това може да доведе до повреда на двигателят, особено при стартиране и при тежко натоварване.
