febiEXAKT

Tendicatena

febi 26751

Adattabile per
Motori M271 di Mercedes Benz

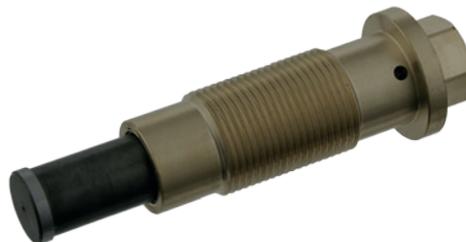
Presenza di rumori metallici e/o sbattimento nell'ambito della distribuzione - in determinate condizioni di esercizio - nonostante la catena sia stata reinstallata correttamente.

Il produttore ha modificato il tendicatena. La versione del tendicatena montata originariamente (rif. comp. 271 050 04 11) ha una valvola di non ritorno (fig.2). Nella nuova esecuzione modificata (rif. comp. 271 050 06 11) la valvola di non ritorno è stata rimossa (fig.1).

Il nuovo tendicatena viene avvitato nel supporto, nel quale è integrata una valvola di non ritorno (fog. 2).

Questa valvola regola la quantità dell'olio, in modo tale che il tendicatena riceva una pressione costante, anche qualora la pressione dell'olio motore dovesse variare.

In caso di malfunzionamento della valvola, l'olio potrebbe tornare indietro, causando mancanza di tensione sul tenditore, nonostante quest'ultimo fosse installato correttamente. Questo può portare a un danneggiamento del motore, specialmente durante la fase iniziale di avviamento o di esercizio sotto sforzo.

Per evitare il problema suindicato febi bilstein raccomanda di cambiare anche il supporto quando si sostituisce il tenditore con la nuova versione. febi bilstein offre due kit (40953 e 40954), nei quali è incluso il supporto con valvola integrata.
