# febi EXAKT

## Kit distribuzione

febi 14110

adattabile per Opel Corsa B, Tigra A, Astra F 1.4 16 valvole e 1.6 16 valvole, Vectra B 1.6 16 valvole e 1.8 16 valvole eccetto X 1.8 XE (rif. comp. 1606 274)

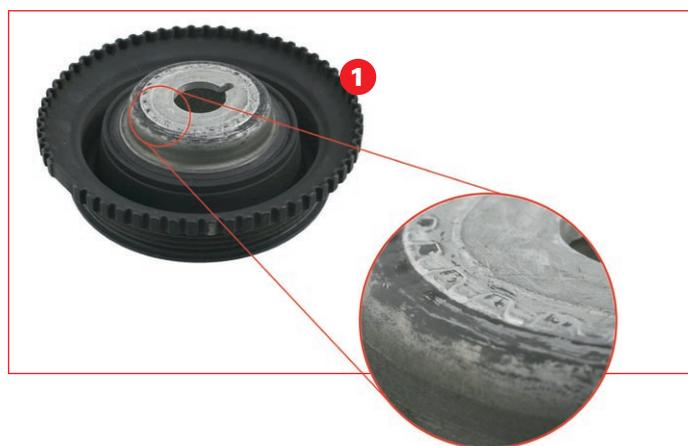
La cinghia può strapparsi.

L'esecuzione del tendicinghia è stata modificata dal produttore del veicolo. La lieve sporgenza della vecchia versione (1) può causare una veloce abrasione del fianco della cinghia. Conseguentemente la cinghia fuoriesce in modo inclinato e può lacerarsi prematuramente. Ne possono derivare danni ingenti al motore.

febi bilstein consiglia prima di montare il kit distribuzione febi 14110 di verificare la sporgenza del tendicinghia e eventualmente di sostituirlo con la nuova esecuzione (2) (Opel 5614 430). Il tendicinghia sostituito si adatta ora meglio alla cinghia e garantisce una durata maggiore.

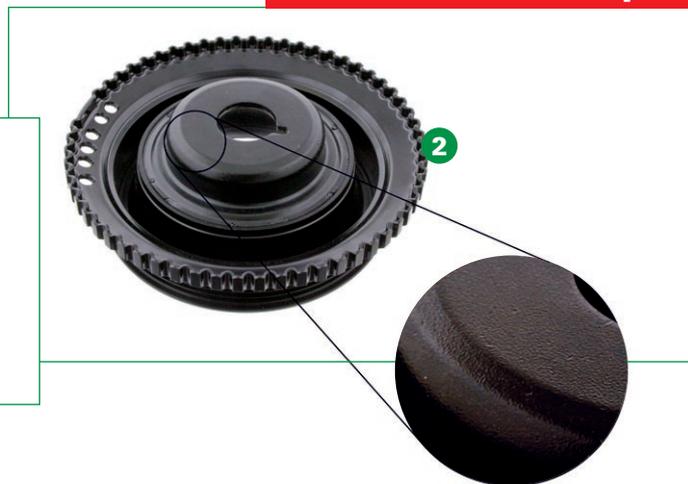
Vauxhall 5614 430 plan

Notate bene che ad ogni sostituzione del tendicinghia si devono cambiare anche l'ingranaggio dell'albero motore (3) (Opel 0614 546) e la vite (4) (Opel 0614 932 Torx).
