# febiEXAKT

## محرك مساحات الزجاج

**febi Nr. 22688**

**Mercedes-Benz C-Klasse (W202)**

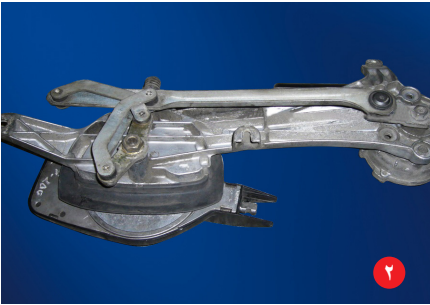
٢

يُشغل محرك مساحات الزجاج القضبان آلية الرفع لتشغيل ذراع مساحات الزجاج (أنظر الصورة ١ و ٢). نتيجة المؤثرات الخارجية يمكن قد تؤدي الى صعوبة حركة هذه المكونات.

تتصح شركة febi bilstein، قبل تركيب محرك مساحات الزجاج febi 22688 أن يتم فحص سلاسة حركة القضبان والمكابس. وهذا يمكن أن يمنع تعطل محرك مساحات الزجاج بشكل مسبق.

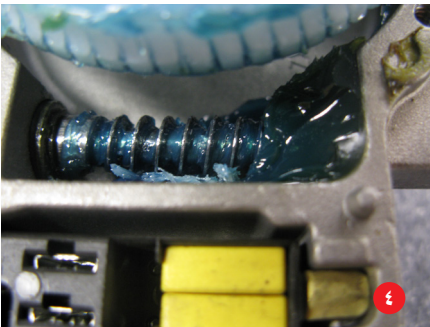
٤

عجلة المحرك المسننة هي من البلاستيك ويمكن أن تتلف بسهولة (أنظر الصورة ٣ و ٤). إذا كان يوجد خلل بالعجلة البلاستيكية المسننة، فالعجلة الحزونية للعجلة المسننة سوف لا تعمل بالكامل. وقد ينتج عن هذا، بأن مساحات الزجاج لن تعمل بشكل صحيح وستصدر أصوات و/أو تكون بدون وظيفتها بالكامل.
