# febiEXAKT

## Motorino tergicristalli

### febi 22688

adattabile per  
**Mercedes Benz Classe C (W202)**

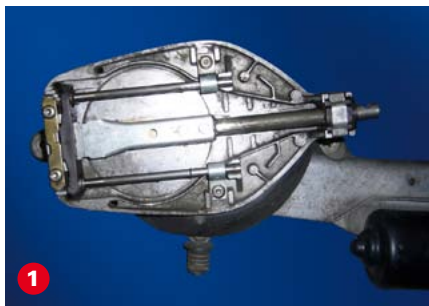
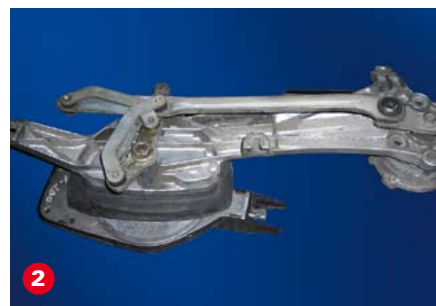
Il motorino tergicristalli aziona le aste ed un meccanismo di sollevamento per guidare il braccetto del tergicristalli (vedi foto 1 e 2). A causa di influenze esterne questi componenti possono diventare rigidi. La ruota dentata del motorino è realizzata in plastica e può essere danneggiata facilmente (vedi foto 3 e 4). Se la ruota dentata in plastica è difettosa l'ingranaggio a vite senza fine non aziona più la ruota dentata in modo completo. Ne consegue che il motorino tergicristalli non lavora più in maniera appropriata, fa rumore e/o non funziona più del tutto.

febi bilstein raccomanda di controllare che le aste e i pistoncini di sollevamento si muovano liberamente prima di montare il motorino febi 22688. Questo può prevenire una difettosità prematura del motorino tergicristalli.

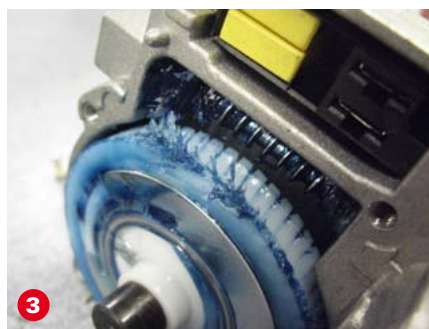
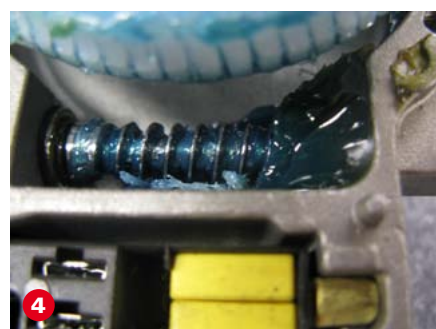
Durante il funzionamento il motorino tergicristalli causa rumori, funziona ad intermittenza o non funziona del tutto.
