febi 172365

Passend für:
Bremsysteme Knorr SB6, SB7, SN6, SN7

Reparatursatz Bremssattel

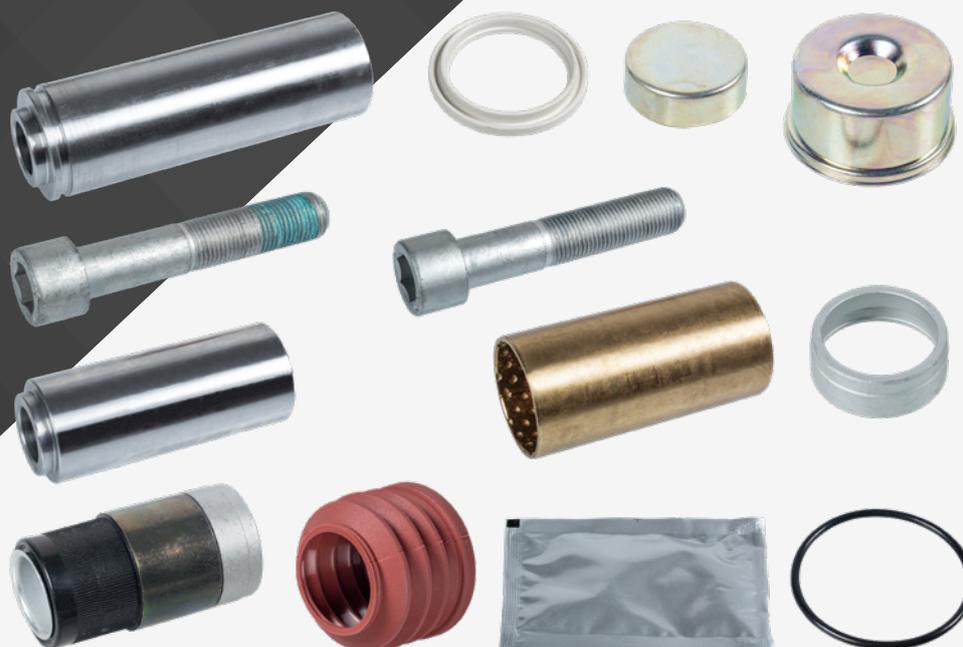
Um bei einem Bremsvorgang die Bremsbeläge gegen die Bremsscheibe zu pressen, ist der Bremssattel beweglich gelagert. Er gleitet auf Führungsbolzen, die leicht beweglich sein müssen. Die Führungsbolzen gleiten in einer gefetteten Hülse, die mit Dichtringen und Faltenbälgen gegen Umwelteinflüsse wie Feuchtigkeit und Schmutz geschützt sind.

Falls sich der Bremssattel nicht mehr leicht über den gesamten Weg auf der Führung bewegen lässt, sind in der Regel die Führungsbolzen schwergängig. Die Ursache dafür sind oft undichte Dichtringe und Faltenbälge, die Schmutz und Feuchtigkeit in den Bereich der Führungsbolzen und Hülsen eindringen lassen. Dadurch entstehen Korrosion und erhöhte Reibung. Ungleichmäßig abgenutzte Bremsbeläge können die Folge sein. Im schlimmsten Fall sitzt der Bremssattel so fest, dass die Bremsbeläge kontinuierlich gegen die Bremsscheibe gepresst werden. Durch die dauernde Reibung entsteht große Hitze, was weitere Bremskomponenten beschädigen und zu einem Brand führen kann.
