Bollettino Tecnico

Mitsubishi Pajero, Shogun, Shogun Sport, Shogun Pinin, L200, L300, Challenger, Strada, Delica - Guasto del cuscinetto del volano dell'asse principale della trasmissione

Codici: AADC43399, ADC43398, ADC43397

Data di pubblicazione: 05/2006

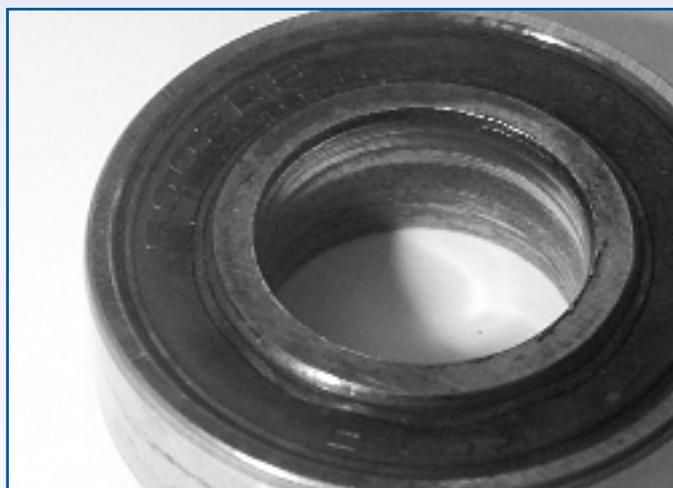
L'inceppamento del cuscinetto del volano può dare luogo alla rotazione del cuscinetto dell'albero di ingresso della trasmissione, con conseguente usura all'interno della scanalatura di scorrimento del cuscinetto stesso; può inoltre provocare la rotazione e l'usura della scatola esterna del cuscinetto all'interno del volano.

La figura illustra l'usura tra l'asse principale della trasmissione e l'interno della scanalatura di scorrimento del cuscinetto dovuta all'inceppamento del cuscinetto.

Il cuscinetto è montato nel volano a spinta con accoppiamento a interferenza. È quindi necessaria molta attenzione nel relativo montaggio. Al momento del montaggio, accertarsi che la scanalatura di scorrimento non sia schiacciata.

È consigliabile, come misura preventiva, sostituire il cuscinetto del volano ogni volta che si smonta il gruppo della frizione.
