Dica da Blue Print

Mitsubishi FTO – Polie da cambota

Assunto – Informação de produto Veículo – Mitsubishi FTO 2.0 (DE3A)

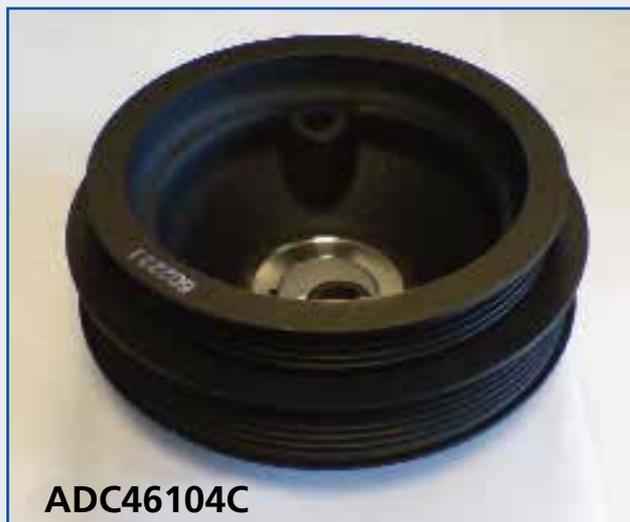
A polie da cambota é composta por duas secções (interior e exterior), que estão ligadas por um amortecedor de borracha.

Este pode partir com o tempo provocando movimento na polie.

Se a polie da cambota estiver a funcionar com um amortecedor de borracha gasto a rotações do motor elevadas, a polie pode oscilar e, em casos extremos, existe a possibilidade da parte exterior da polie poder soltar-se.

Este movimento excessivo pode fazer com que a tampa da correia de distribuição se desloque para dentro e danifique a lâmina do sensor de ângulo da cambota.

Se esta peça for danificada, a lâmina atua como uma “faca” contra a correia de distribuição, podendo provocar uma avaria catastrófica no motor.

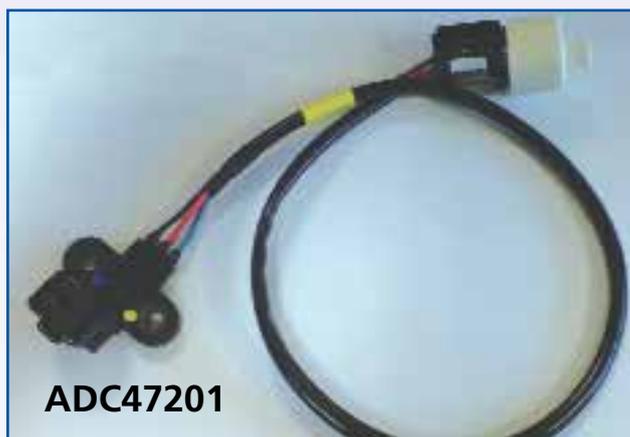
Referências relacionadas entre si: Sensor de ângulo da cambota = ADC47201
