Toyota Estima (Lucida/Emina) 2.2DT 1992 &gt; 1999

## Gelenkscheibensatz für Kardanwelle

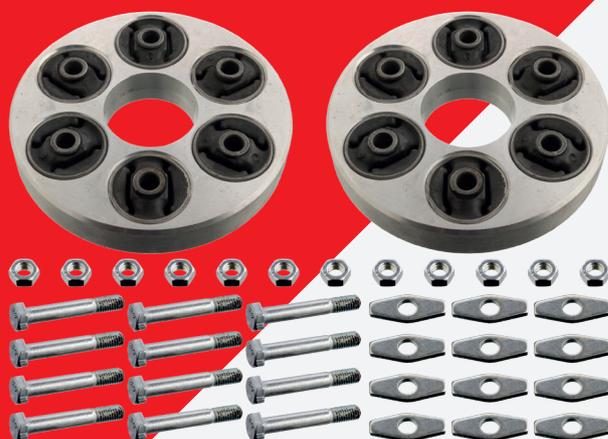
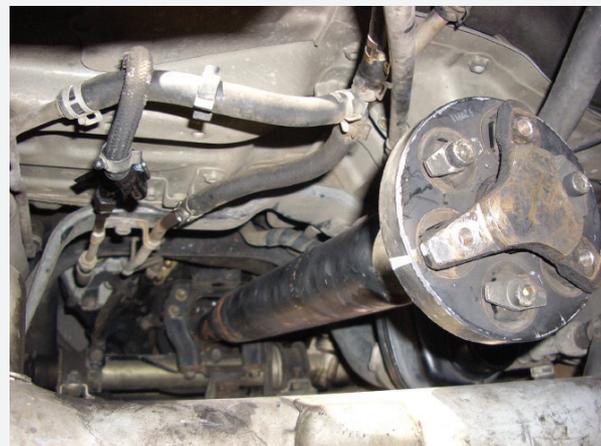
Abb.1

- Markieren Sie die Einbaulage der Welle vor dem Ausbau und bauen Sie diese wieder in derselben Position ein (dies sorgt dafür, dass die korrekte Auswuchtung der Welle erhalten bleibt).
- Wenn möglich, entfernen Sie nicht den „Hufeisen“-förmigen Halter (Abb. 1), welcher den Zugang zu den Schrauben der vorderen Gelenkscheibe verdecken könnte. Dies sollte mit Hilfe einer Verlängerung möglich sein. Hierzu wird die Nebenwelle gedreht, um jeweils Zugang zu den Schrauben zu erhalten. Der „Hufeisen“-Halter ist werkseitig optimal ausgerichtet. Falls ein Ausbau erforderlich ist, muss die ursprüngliche Position vorher markiert werden.
- Entfernen Sie vor dem Wiedereinbau jegliche Korrosion an den Flanschen der Antriebswelle (insbesondere motorseitig).
