MINI Cooper S και Cooper JCW (R52, R53)

Τροχαλία στροφάλου TVD

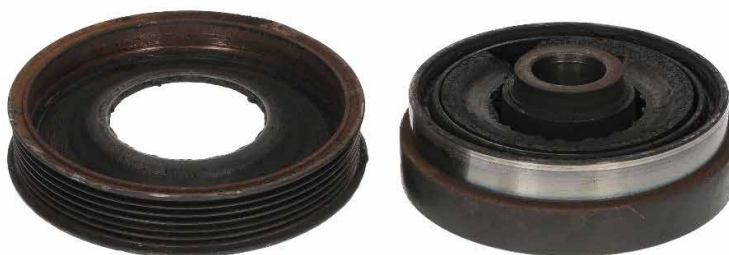
Εικόνα 1

Η ελαστική σύνδεση της τροχαλίας του στροφαλοφόρου άξονα του αποσβεστήρα στρεπτικών κραδασμών (TVD) έχει υποστεί φθορά σε σημείο να δυσλειτουργεί. Αυτό διακόπτει τη λειτουργία του βοηθητικού ιμάντα μετάδοσης κίνησης στο δυναμό, το κομπρεσέρ του κλιματισμού και τον υπερσυμπιεστή. (Εικ. 1)

Λόγω της μη σωστής λειτουργίας του βοηθητικού ιμάντα, ο υπερσυμπιεστής δεν λειτουργεί ή δεν περιστρέφεται σωστά. Ως εκ τούτου, ο κινητήρας δεν λαμβάνει το σωστό μείγμα αέρα/καυσίμου, καταγράφοντας τον κωδικό σφάλματος P1688, ο οποίος μπορεί να είναι παραπλανητικός κατά τη διάγνωση αυτού του σφάλματος.

Ελέγξτε την κατάσταση του συστήματος κίνησης του εξωτερικού ιμάντα, συμπεριλαμβανομένου του ιμάντα, του τεντωτήρα, όλων των τροχαλιών και της TVD. Αντικαταστήστε όλα τα κατεστραμμένα και φθαρμένα εξαρτήματα, όπως απαιτείται, και διαγράψτε όλους τους κωδικούς σφαλμάτων χρησιμοποιώντας ένα κατάλληλο διαγνωστικό εργαλείο.
