MINI Cooper S e Cooper JCW (R52, R53)

Puleggia TVD per albero motore

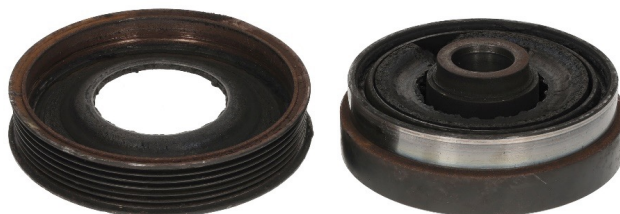
Figure 1

Il collegamento in gomma della puleggia dell'albero motore con smorzatore di vibrazioni torsionali (TVD) si è deteriorato al punto da causarne il guasto. Ciò interrompe la trasmissione della cinghia ausiliaria all'alternatore, alla pompa dell'aria condizionata e al compressore. (Fig.1)

A causa del malfunzionamento della cinghia ausiliaria, il compressore non viene azionato né ruota correttamente. Di conseguenza, il motore non riceve la miscela aria/carburante corretta, registrando il codice di errore P1688, che può essere fuorviante nella diagnosi di questo guasto.

Controllare le condizioni del sistema di guida della cinghia ausiliaria, compresa la cinghia, il tenditore, tutte le pulegge e il TVD. Sostituire tutte le parti danneggiate e usurate, se necessario, e cancellare eventuali codici di errore utilizzando uno strumento diagnostico adeguato.
