Vários modelos Citroën, DS, Fiat, Mitsubishi, Peugeot e Toyota

Motor: 1.4 e 1.6 diesel

## Filtro de ar

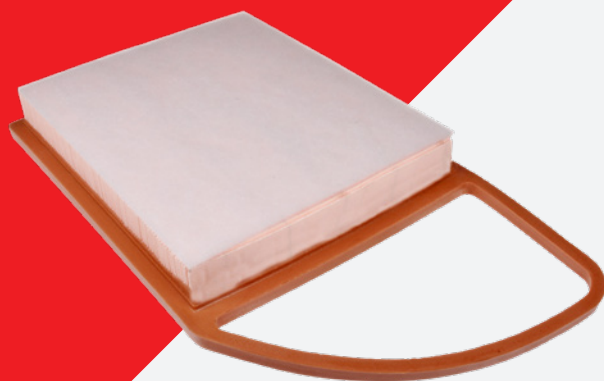
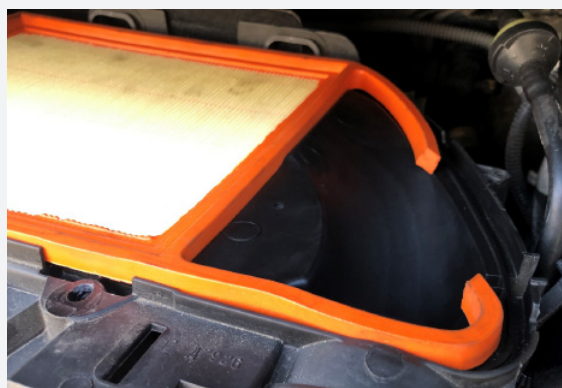
Figura.1

Ao substituir o filtro de ar nos veículos acima listados, deve ter-se cuidado para garantir que a vedação de espuma do elemento filtrante é instalada corretamente na caixa do filtro de ar. Uma instalação incorreta pode resultar em danos ou corte na vedação de espuma pela tampa da caixa do filtro de ar durante a instalação. Segmentos de espuma danificada ou cortada podem ser aspiradas pelo motor, resultando em danos. (Fig.1)

O vedante de espuma do filtro de ar, que veda a área de admissão do ar do filtro, pode ser distorcido ou desalinhado durante a instalação.
