# febi 176483, 176525

**Для автомобилей:**  
Audi и Volkswagen различных моделей  
с двигателем V6 TDi

## Впускной коллектор с управляемыми заслоноками для изменения направления потока воздуха и прокладкой

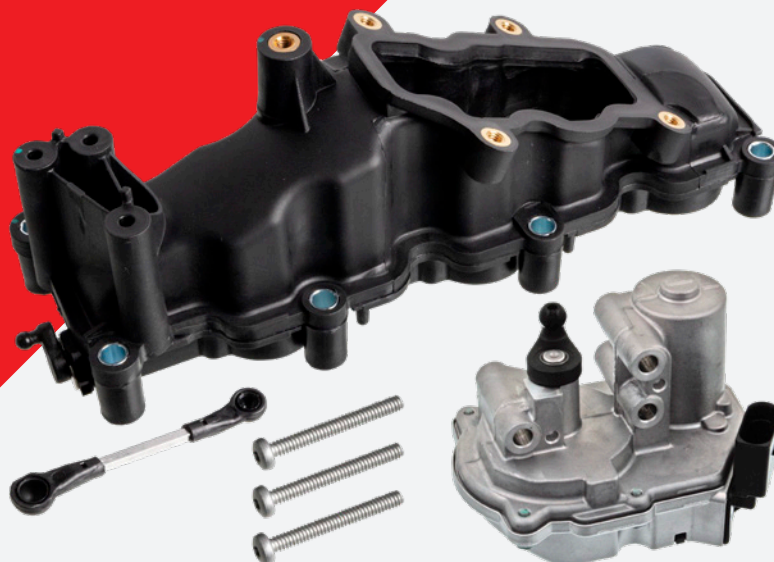
Ухудшение эксплуатационных характеристик двигателя и потеря мощности, включение контрольной лампы неисправности двигателя.

Чрезмерные углеродистые отложения во впускном коллекторе мешают полному открытию или закрытию управляемых заслонок впускного коллектора. При этом излишней нагрузке подвергается механизм привода заслонок, что приводит к его износу или поломке. В результате рабочие параметры исполнительного механизма выходят за установленные пределы и в блоке управления двигателя регистрируется следующий код неисправности: P2015 — датчик положения управляемых заслонок, недостоверный сигнал.

febi предлагает ремонтный комплект, включающий впускной коллектор, прокладку и механизм привода завихряющих заслонок с электродвигателем. После успешной замены деталей необходимо выполнить адаптацию системы управляемых заслонок впускного коллектора с использованием соответствующего диагностического оборудования.
