# febi 177699

Nissan Dualis 2007 > 2014, Note 1 2006 > 2013,  
Pathfinder 3 2005 > 2014, Qashqai 1 2006 > 2014

## Anel deslizante para airbag

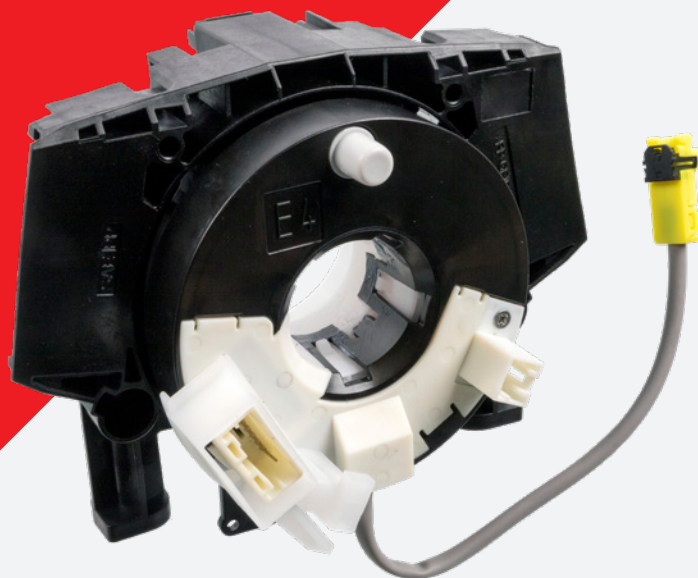
Ao ligar o veículo, a luz avisadora do airbag permanece acesa e há uma perda parcial ou total da funcionalidade dos comandos do volante, como a buzina ou o cruise control. Utilizando um aparelho de diagnóstico adequado, a unidade de comando do airbag apresenta o código de avaria B1049 - "airbag do condutor circuito de ignição/circuito aberto".

Um cabo a descoberto no interior do anel deslizante faz com que haja um contacto constante entre o conjunto de cabos do veículo e os componentes móveis no centro do volante. O movimento constante e as variações climáticas podem causar fadiga, o que, em última análise, leva à falha do anel deslizante.

- Desligue a bateria e aguarde pelo menos dois minutos antes de começar a trabalhar em qualquer parte do sistema de airbag.
- Certifique-se de que o volante está centrado.

- Retire o módulo do airbag do volante. Existem dois orifícios na parte de trás do volante, um de cada lado. Introduza uma chave de fendas em cada orifício para libertar o clipe interno e puxe suavemente a unidade de airbag até ficar livre. Desligue o conector elétrico amarelo e o conector com um fio verde. O módulo de airbag pode agora ser colocado num local seguro com o lado da almofada virado para cima.

- Antes de retirar o volante, certifique-se de que a marca indicadora na coluna de direção está alinhada com o "V" marcado no volante. Se não conseguir ver estes indicadores, é aconselhável acrescentar mesmo as marcas - isto facilitará o alinhamento quando voltar a montar o volante mais tarde.

- Para remover o volante, retire a porca de 19 mm que o fixa no sítio.

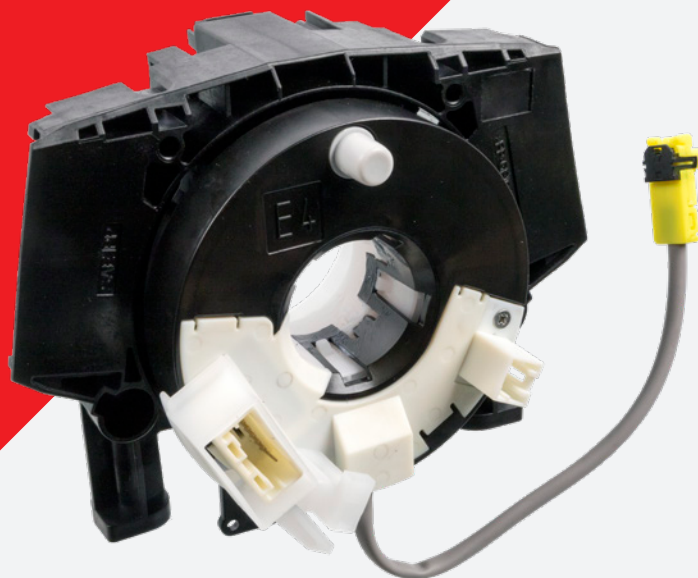
## Anel deslizante para airbag (continuação)

- Desapertar os três parafusos que fixam o revestimento da coluna de direção. Separe cuidadosamente a cobertura, permitindo o acesso à coluna de direção.
- Retire os dois interruptores multifunções, apertando os cliques superior e inferior.
- Retire os dois parafusos que fixam o anel deslizante à coluna de direção. Poderá ser necessário soltar uma braçadeira de fios na parte superior para libertar totalmente a unidade e desligar os conectores eléctricos da parte de trás da unidade, desligando primeiro o conector cinzento.
- Antes de montar o novo anel deslizante febi 177699, terá de transferir o sensor do ângulo de direção (com a referência 47945-JD000/JD00A) do antigo anel deslizante. O sensor é fixo com dois parafusos.

- Em primeiro lugar, volte a ligar o conector eléctrico amarelo ao anel deslizante - este interliga-se com o conector cinzento que se encontra ao lado.
- Quando o anel deslizante estiver fixo na coluna de direção, retire o bloqueio de transporte.
- Volte a montar o volante, certificando-se de que está corretamente alinhado com o eixo dianteiro. Passe os fios através do volante.
- Aperte a porca do volante a 34 Nm.
- Volte a montar a unidade de airbag.
- Volte a conectar a bateria.
- Apague o código de avaria da ECU e volte a efetuar o teste.
- Para garantir que o nível correto de resistência é mantido, é aconselhável utilizar uma pequena quantidade de massa dielétrica em todas as ligações eléctricas do anel deslizante.
