# febi 186633

Mazda CX3 2015>, CX5 I 2011 > 2016, CX5 II 2016>, Mazda2 III 2014 > 2022, Mazda3 III 2013 > 2019, Mazda6 III 2012>, MX30 2020>

## Bobina de Ignição

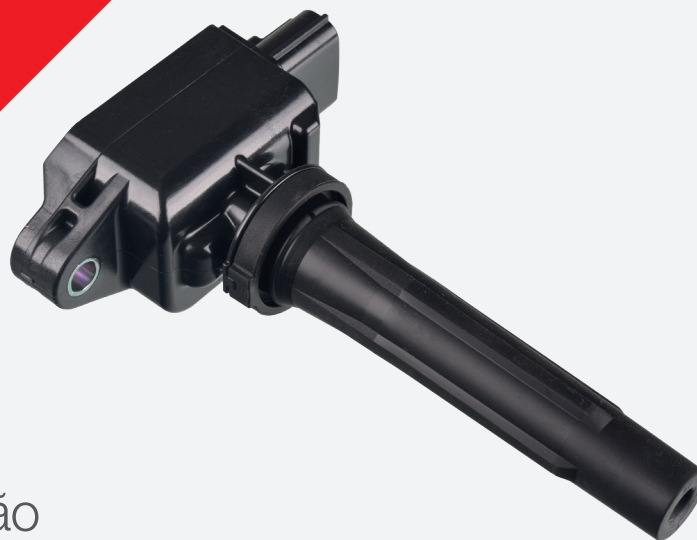
Com o tempo, o isolamento entre os enrolamentos primário e secundário da bobina é degradado pelo calor e pela vibração. Esta deterioração provoca a formação de fracturas nos enrolamentos da bobina secundária, levando-a a sobreaquecer e a falhar, resultando numa falha de ignição.

Em primeiro lugar, utilize equipamento de diagnóstico adequado para identificar que bobina de ignição está a causar a falha de ignição. Em alternativa, o diagnóstico pode ser feito manualmente, retirando cada vela de ignição e testando sistematicamente as bobinas para determinar qual não está a operar corretamente.

Desconecte a bateria e substitua a bobina de ignição avariada (ou bobinas) pela febi 186633 e as velas, conforme necessário. Finalmente, reconecte a bateria e elimine quaisquer códigos de avaria utilizando uma ferramenta de diagnóstico adequada.
