# febi 24414

Audi A2, Seat Cordoba, Ibiza IV,  
Škoda Fabia, VW Polo, Fox

## Radlagersatz mit Radlager und Achsmutter

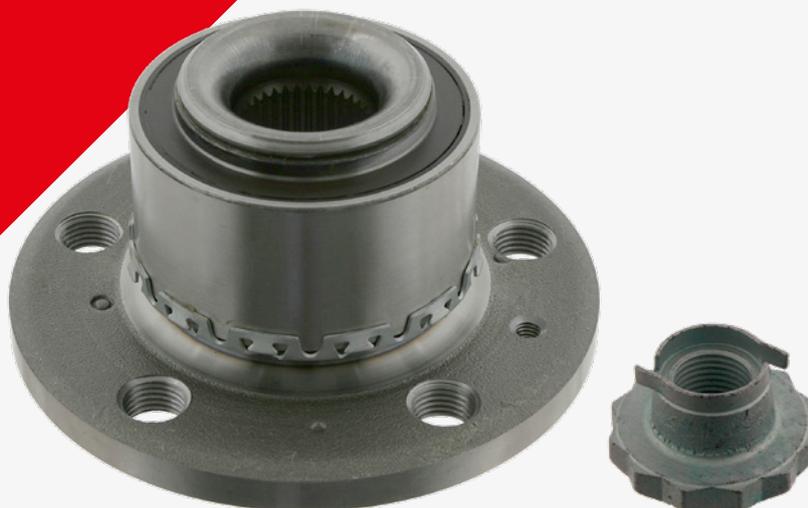
Das Radlager verursacht starke Geräusche im Fahrbetrieb.

Durch eine beschädigte Dichtscheibe tritt Wasser in das Radlager ein und es bildet sich Rost, siehe Fotos (1) und (2). Die zwischen Gleichlaufgelenk und Radnabe sitzende Dichtscheibe (3) ist aus Kunststoff und kann beim Ausbau bzw. durch äußere Einflüsse leicht beschädigt werden. Ist die Dichtscheibe beschädigt, liegt sie nicht mehr richtig an. Eine Beschädigung oder Verschmutzung der Dichtscheibe begünstigt den Eintritt von Wasser in das Innere des Radlagers. Die Folgen sind ein vorzeitiger Ausfall des Lagers und starke Geräuschbildung.

Achten Sie auf Beschädigungen der Dichtscheibe! febi empfiehlt, die Dichtscheibe beim Einbau eines Radlagers generell zu erneuern. Wichtig: Die Dichtscheibe ist in zwei Größen erhältlich (64 mm und 72 mm). Unbedingt Zollgröße der Räder beachten!

Die Verwendung ungeeigneter Werkzeuge beim Einbau kann einen frühzeitigen Ausfall des Radlagers, sowie eine Fehlermeldung des ABS-Systems verursachen. Bei Einbau sind unbedingt die Reparaturvorgaben des Fahrzeugherstellers zu beachten!
