febi 24414

Audi A2, Seat Cordoba, Ibiza IV,
Škoda Fabia, VW Polo, Fox

Подшипник ступицы колеса, комплект

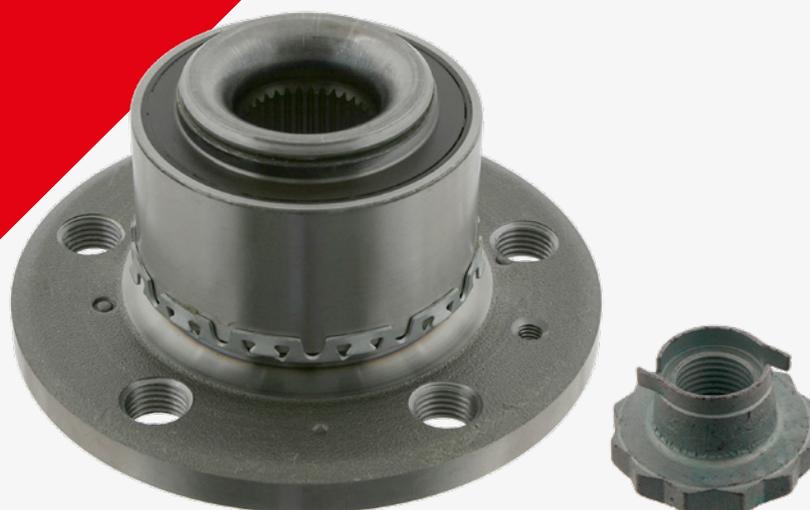
Подшипник колеса может вызывать шумы во время эксплуатации.

Через поврежденное уплотнительное кольцо вода попадает в подшипник и образует ржавчину (рис. 1 и 2). Это уплотнительное кольцо между шрусом и ступицей (рис. 3) сделано из пластика и может быть легко повреждено при демонтаже, т.е. под действием внешнего влияния. Если кольцо повреждено, то оно не плотно прилегает. И это способствует попаданию воды внутрь подшипника. Последствия – преждевременный выход подшипника из строя и посторонние шумы.

Обратите внимание на повреждения уплотнительного кольца! При замене подшипника febi рекомендует менять и кольцо. Важно: уплотнительное кольцо бывает двух размеров (64 мм и 72 мм). Принимайте во внимание размер колес!

Применение неподходящих инструментов при монтаже может вызвать преждевременный выход из строя подшипника, а также ошибку системы ABS. При монтаже всегда следуйте инструкциям производителей автомобилей!
