# febi 26711 26712, 185732

Aplicações: Várias marcas e modelos

## Pasta Cerâmica

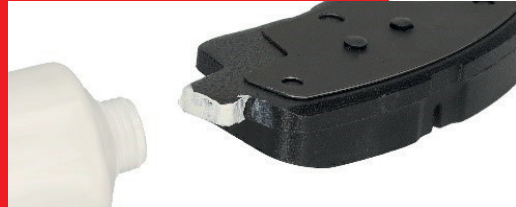
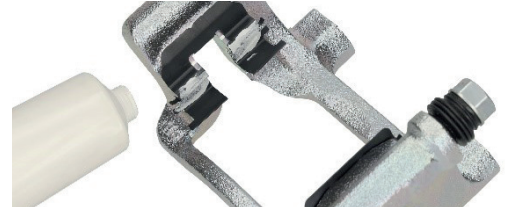
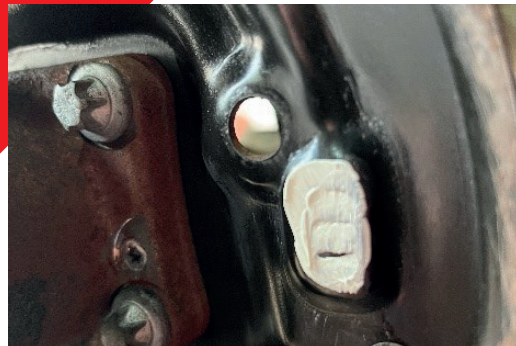
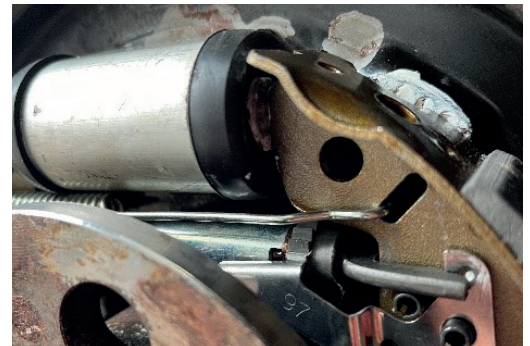
Ruído nas pastilhas de travão ou nos componentes de travagem, ou corrosão do metal no interior da cabeça do motor.

Estes problemas podem ocorrer devido à exposição dos componentes a diferentes temperaturas (frio e quente), água ácida e sal na estrada.

O silvo típico do sistema de travagem é geralmente causado pela vibração entre a pastilha/disco ou entre a pastilhas/guias da pinça de travão devido à corrosão criada entre os componentes.

Com os injetores e com as velas de incandescência/ignição, o roscado da cabeça fica oxidado devido às temperaturas de funcionamento do motor.

- Com uma temperatura de operação de -30°C a 1400°C, muito mais alta do que a pasta de cobre convencional.
- Sem metal e, portanto, adequada para todas as pinças de travão em alumínio e ferro fundido e retentores em cobre.

- Resistente à água quente e fria, bem como à maioria dos ácidos.
- Perfeitamente adequada para a separação e proteção anticorrosiva de roscas, parafusos, pinos, etc. Mesmo quando exposta a elevadas temperaturas.

- Utilize a pasta cerâmica antiaderente febi para lubrificar os pontos de apoio das pastilhas de travão e dos suportes das pinças, bem como das placas de apoio dos calços de travão, para garantir um movimento livre e uma travagem eficiente. Evite a utilização de massa lubrificante de cobre, uma vez que esta pode afetar potencialmente os sinais do ABS e facilitar a corrosão galvânica, o que vai impedir que as pastilhas de travão se movam livremente, resultando num funcionamento ruidoso.

- A massa cerâmica não deve entrar em contacto com plásticos ou EPDM durante a instalação.
