febi 27876

هكذا ينحل بكل سهولة! هذا ما تحتاجه لعملية تصليح متقنة للمحور الأمامي

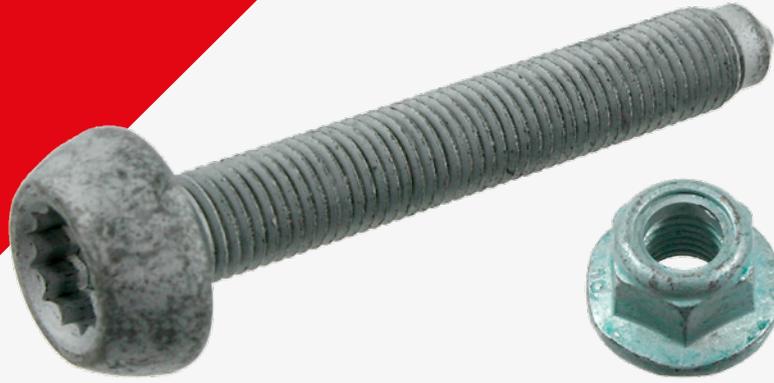
Golf, Eos, Caddy, Fox, Passat, Tiguan, Touran, Fox,
Polo, Audi A3, Audi A4, Audi A5, Audi TT, Altea,
Cordoba, Ibiza, Leon, Toledo, Fabia, Octavia, Roomster

رقم مقارنة N 909 548 02 S1

تنصح شركة febi لكي تكون عملية التصليح متقنة، أن يتم تجديد مجموعة البراغي بعد كل عملية تفكيك لهذا التوصيل. فالأفضل أن تكون جودة القطع من شركة febi:

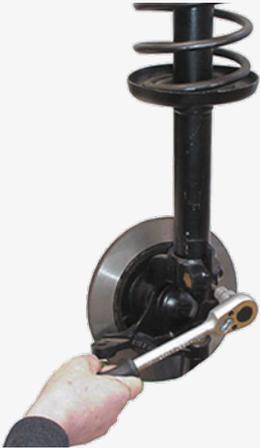
تنصح شركة febi لتسهيل عملية التفكيك باستخدام
أدوات KLANN عدة 1- KL-0101 و 2- KL-0101-2.

KL-0101-1

KL-0101-2
