febi 27876

Referência OE N 909 548 02 S1

A solução simples!

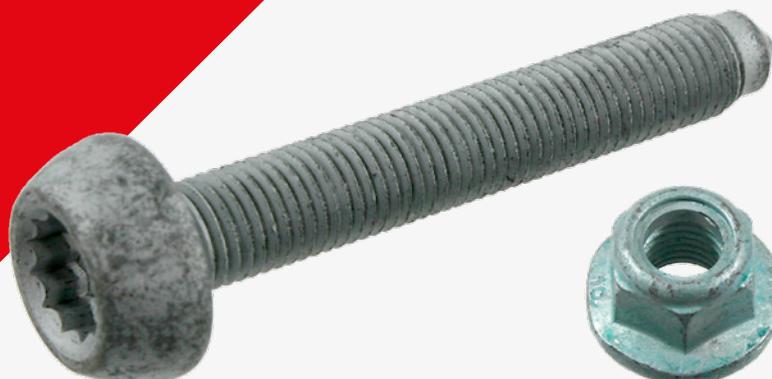
Na maioria das vezes, ao reparar o eixo dianteiro, o amortecedor tem de ser separado da manga de eixo. Para tal, será necessário remover as porcas e os parafusos de fixação. Frequentemente, as porcas e os parafusos de fixação estão demasiado apertados, podendo ficar bloqueados ou corroídos. Desta forma, a remoção pode ser mais prolongada. Reutilizar porcas e parafusos antigos torna mais difícil a desmontagem no futuro.

A febi recomenda a substituição das porcas e parafusos originais por versões novas de forma a assegurar uma reparação profissional, utilizando componentes de qualidade equivalente OE da febi.

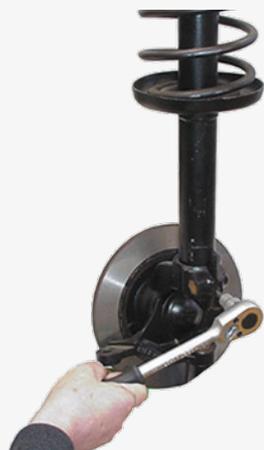
Para ajudar na remoção, a febi recomenda a utilização das ferramentas KLANN KL-0101-1 e KL-0101-2.
