Proteja o compartimento do motor!

Isolamento do capot e revestimento inferior do compartimento do motor

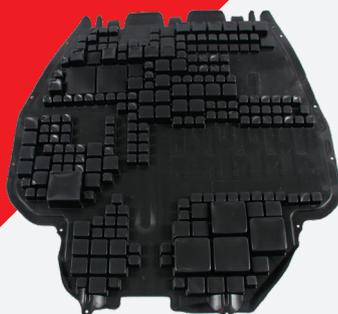
Revestimento inferior do motor com propriedades isolantes para diminuir o ruído, por exemplo para o VW Golf IV
febi 33543

O revestimento inferior do motor é um componente importante de segurança, para além de diminuir o ruído, assegura o arrefecimento direcionado para o sistema de escape (filtro de partículas) e para o compartimento do motor utilizando o fluxo de ar. Protege ainda o conjunto da transmissão, cárter do motor e os elementos da direção.

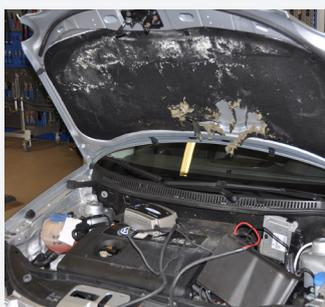
febi 34573

A febi fornece o isolamento que é fixo diretamente no capot de forma a reduzir o ruído do motor e também as molas de fixação (febi 34573). Os isolamentos do capot são, na maioria dos casos, danificados por roedores, incêndios no compartimento do motor ou por acidentes (ver imagem).
