febi 36542

Mercedes Benz con transmisión automática de cinco marchas

Kit de placa conductora para transmisiones automáticas

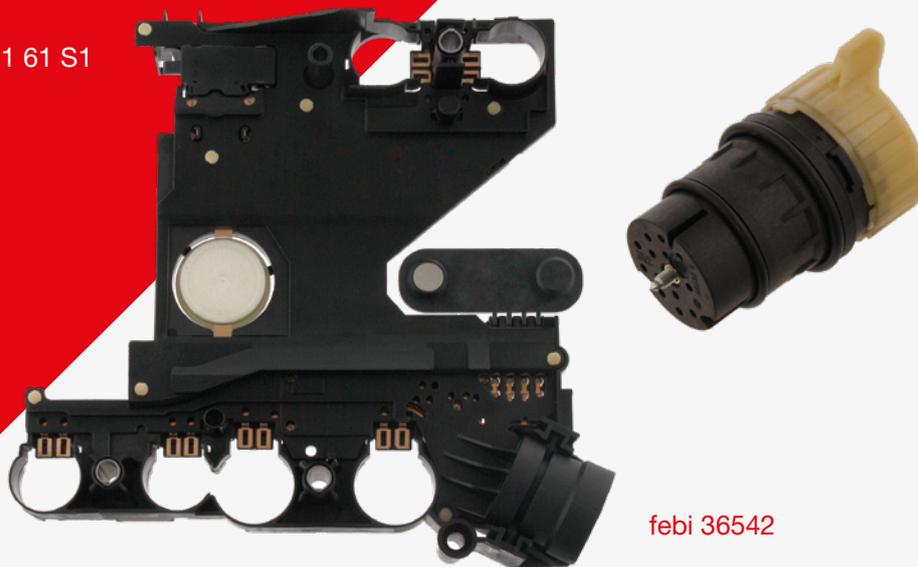
N.º de comp. 140 270 11 61 S1

Problema

Los sensores de la placa conductora se pegan entre sí debido a los depósitos de fluidos de la transmisión automática. Ésto da lugar a un mal funcionamiento en el cambio de marchas en la transmisión.

Reemplace siempre el enchufe al mismo tiempo que la placa conductora. De lo contrario se pueden producir fugas al exterior desde la placa conductora. Como resultado el aceite puede perforar el sellado y por tanto, puede entrar en la unidad de control de la transmisión a través del cableado y derivar en un daño en la unidad de control.

Por esta razón, febi suministra el kit completo febi 36542 el cual incluye ambas, la placa conductora febi 32342 y también el enchufe para transmisiones automáticas febi 36332. Esta combinación proporciona una reparación profesional y evita reclamaciones potenciales, lo cual ahorra tiempo y dinero para ambos, taller y cliente.
