febi 37681

Passend für:
BMW X5 E53 2000 - 2006

Halterung für Türgriff

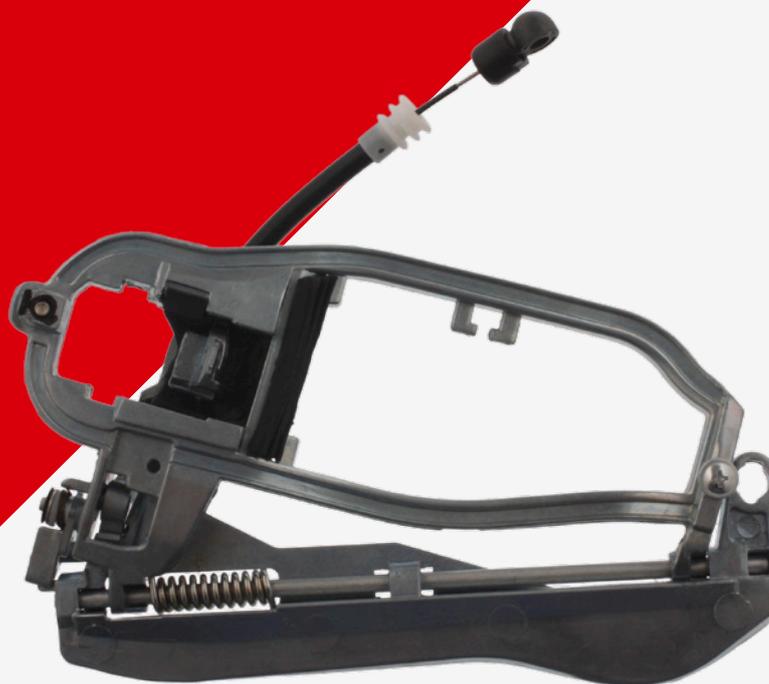
Die Tür lässt sich über den äußeren Türgriff nicht öffnen.

Im Laufe der Zeit kann sich der verbaute Seilzug längen oder reißen. Der Betätigungsmechanismus kann ebenfalls verschleiben oder brechen, daher ist ein Öffnen der Türe nicht mehr möglich.

Ersetzen Sie den defekten Betätigungsmechanismus. Klemmen Sie die Fahrzeugbatterie vor der Reparatur ab, um den Airbag stromlos zu schalten. Um Zugang zu diesem Bauteil zu erhalten, ist es notwendig die Türverkleidung zu demontieren. Achten Sie auf Kabelbäume, welche mit Bauteilen in der Türverkleidung verbunden sind. Anschließend entfernen Sie das Airbag-Modul. Sorgen Sie dafür, dass das Airbag-Modul an einem sicheren Platz aufbewahrt wird, bis dieses für den Wiedereinbau benötigt wird. Alle Maßnahmen am Airbag dürfen nur durch geschultes Fachpersonal durchgeführt werden.

Entfernen Sie vorsichtig die Türfolie und erneuern Sie diese ggf. bei Beschädigung. Entfernen Sie das äußere Türschloss und den Griff durch Lösen der entsprechenden Schrauben.

Entnehmen Sie das defekte Bauteil, ersetzen Sie es durch das Neue und führen den Einbau in umgekehrter Reihenfolge durch. Nach der Montage aller Teile klemmen Sie die Fahrzeugbatterie wieder an. Lernen Sie die Fensterheber an und löschen Sie ggf. den Fehlerspeicher.
