# febi 38023

Mercedes-Benz  
automatskih menjača tipa 722.6  
(5 brzina)

## Potrebno je proveriti nivo ulja kod Mercedes-Benz automatskih menjača tipa 722.6 (5 brzina)? Nikakav problem! febi ima rešenje! Šipka merača ulja

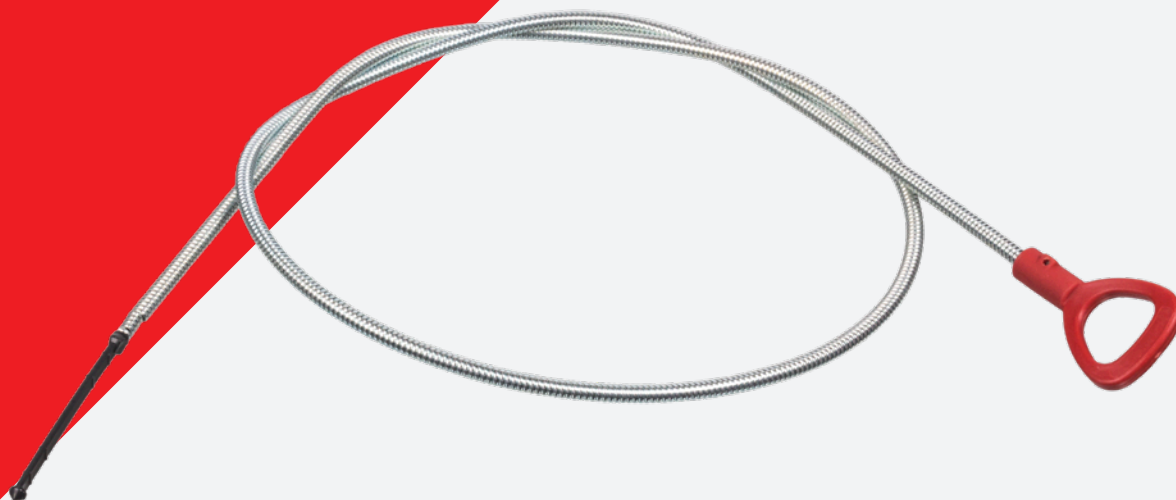
Uporedni br. 140 589 15 21

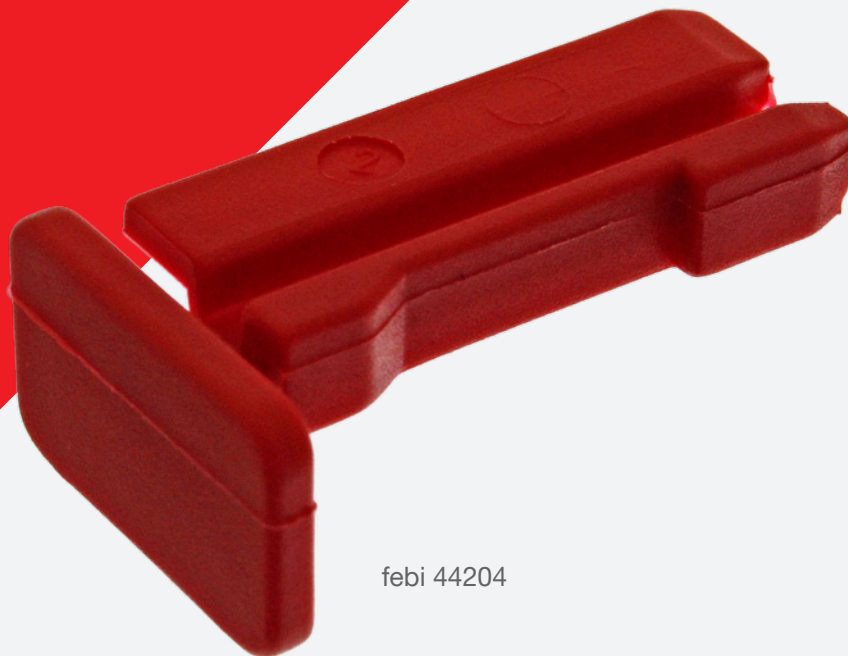
febi 44204

Obavezno nakon provere nivoa ulja uklonite šipku merača. Sigurnosni poklopac može se ponovo pričvrstiti pomoću novog osigurača (febi br. 44204).

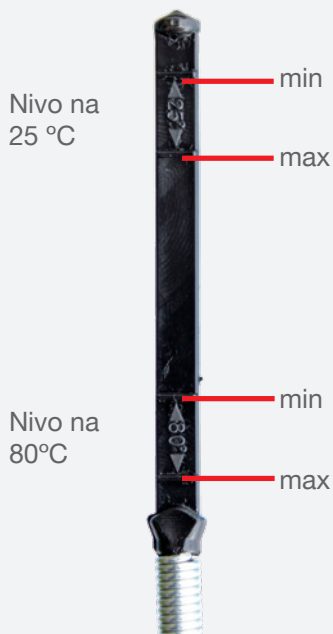
Prilikom provere nivoa ulja ubacite šipku merača ulja u nalivnu cev. Budući da se pomenuti menjač nalazi kod različitih modela, nalivna cev može biti različite dužine. Zbog toga se događa da, kada dotakne dno menjača, deo šipke merača ulja ostane izvan cevi (slika 4).
