# febi 40672

Referência No. 03C 109 158 A S1

## KIT DE CORRENTE DE DISTRIBUIÇÃO

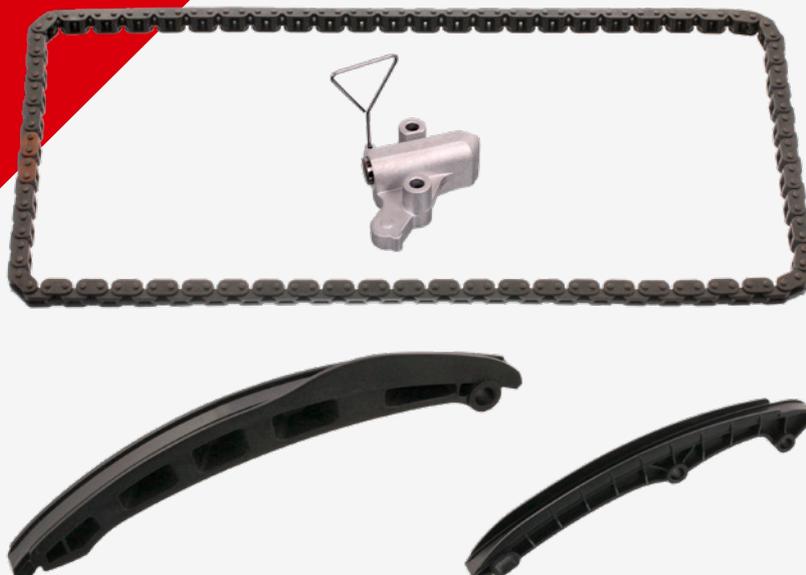
nova versão  
Referência OE 03C 109 088 E  
febi 45084

Tensor da Corrente febi 36484

Corrente de Distribuição 40390

Problemas com a corrente de distribuição em veículos com motores 1.4 TSI.

O fabricante da série relatou problemas de qualidade com os componentes individuais. Ferramentas com elevado desgaste usadas durante a produção deixaram limalhas de metal nos elos da corrente. Esta situação conduz ao desgaste prematuro da corrente.

Certifique-se que é instalada a última versão dos carretos de regulação da árvore de cames. O fabricante substituiu os carretos de árvore de cames pelos que têm o OE 03C 109 088 E (febi 45084). O fabricante afirma explicitamente que a nova versão deve ser instalada.

Depois da substituição, faça uma atualização do sistema de gestão do controlo do motor para garantir que o motor funciona corretamente!
