# febi 45158

Compatibile con:  
Fiat Ducato, Iveco Daily 2.3 e 3.0 Diesel

## Corpo farfallato

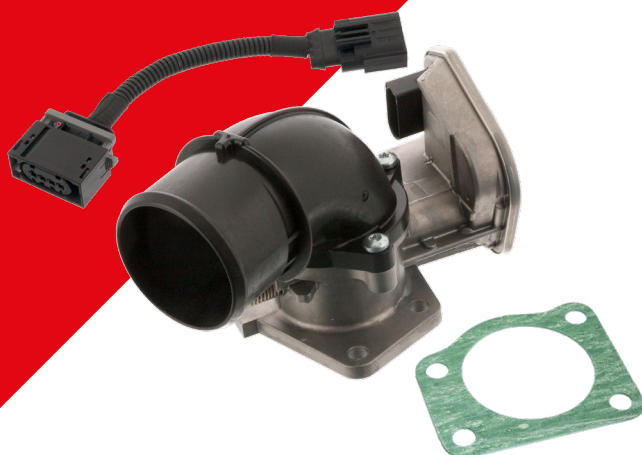
Per una soluzione completa, i **kit corpo farfallato febi 47797 e 45600** sono forniti completi di cavo di collegamento e guarnizione.

Sostituire il corpo farfallato difettoso e il cavo di collegamento, se necessario.
