подходит для:  
Mercedes Benz Sprinter, Vito,  
Viano и VW Crafter, LT

## Экономичное решение для ремонта Mercedes Benz Sprinter, Vito, Viano и VW Crafter, LT!

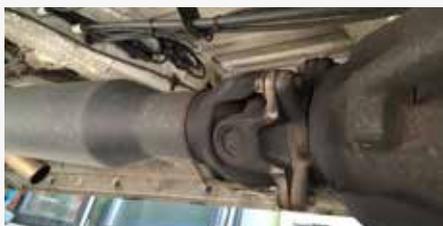
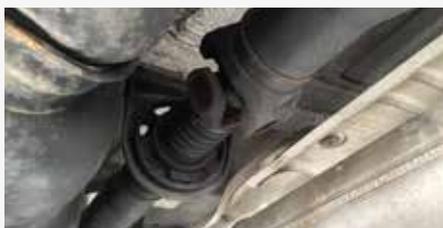
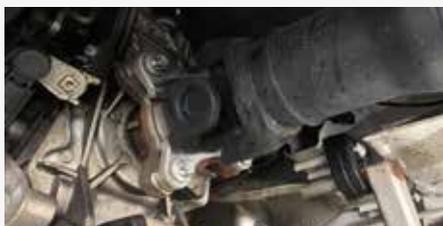
Первыми признаками того, что в области карданного вала есть неполадки и дефекты, являются:

- Шумы из-под днища кузова, чаще всего при определенных оборотах двигателя или скорости автомобиля
- Необычные вибрации
- Посторонние шумы в момент изменения нагрузки

Причиной этому может быть дефектная или изношенная крестовина карданного вала. Это может привести к выходу из строя всей трансмиссии. В случае сомнений рекомендуется замена крестовины.

В системах поиска запчастей часто встречается ситуация, когда одной модели автомобиля соответствуют сразу несколько крестовин. Мы рекомендуем перед заказом новой крестовины снять размеры старой и сравнить с размерами в нашем каталоге. При этом необходимо измерить длину крестовины с легко запрессованными подшипниками (a), а также внешний диаметр одного из четырех подшипников (b).

**Вы заменяете только крестовину!**
