Blue Print ADA107106, ADC47118, ADG07149, ADG07150, ADM57101, ADM57110, ADN171123, ADBP710021

Corona dentata ABS

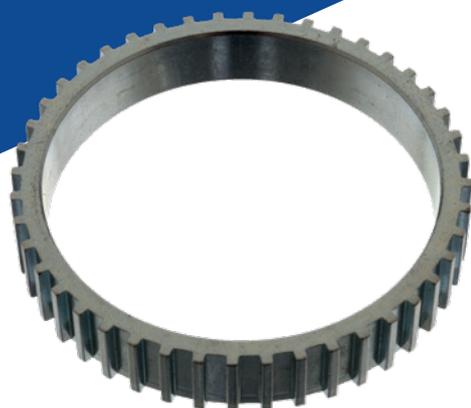
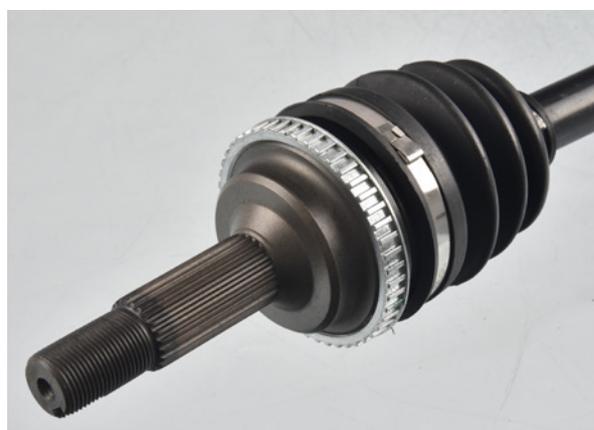
La spia del sistema di frenata antibloccaggio (ABS) è accesa, nelle centraline sono presenti codici di errore del sensore velocità ruota, si sente un rumore "stridente" durante la guida, il pedale del freno vibra in caso di frenata leggera e il controllo automatico della velocità non funziona correttamente.

C'è un eccessivo accumulo di corrosione sul giunto dell'albero trasmissione dove si trova l'anello ABS, causando la rottura dell'anello stesso. In alternativa, l'anello ABS è corrosivo o danneggiato. Fornisce quindi una lettura errata della velocità della ruota.

Rimuovere l'albero di trasmissione interessato dal veicolo, nonché il sensore di velocità ABS, se necessario. Rimuovere l'anello ABS rotto o corrosivo dal giunto dell'albero di trasmissione facendo leva con uno scalpello o un vecchio cacciavite, facendo attenzione a non danneggiare la superficie del giunto dell'albero di trasmissione.

Pulire il giunto utilizzando lana d'acciaio o smerigliare per rimuovere tutta la corrosione dalla superficie di accoppiamento. Riscaldare il nuovo anello ABS per consentire al metallo di espandersi, quindi inserire il nuovo anello in ABS sul giunto, assicurandosi che sia posizionato correttamente. Lasciare raffreddare per un fissaggio permanente. Ispezionare il sensore ABS per eventuali danni e sostituirlo se necessario.

Rimontare l'albero di trasmissione sul veicolo e ripristinare eventuali codici di errore causati dall'anello ABS difettoso con idonea apparecchiatura diagnostica.
