Blue Print ADA107106, ADC47118, ADG07149, ADG07150, ADM57101, ADM57110, ADN171123, ADBP710021

Aplicações:
várias marcas e modelos

Anel de ABS

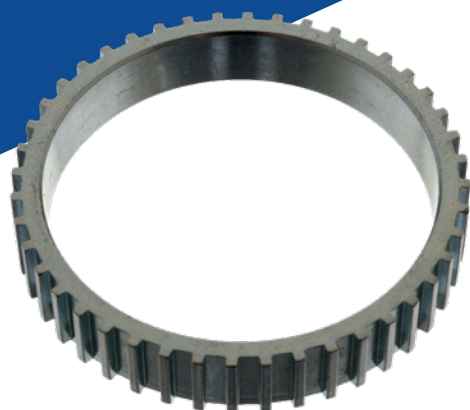
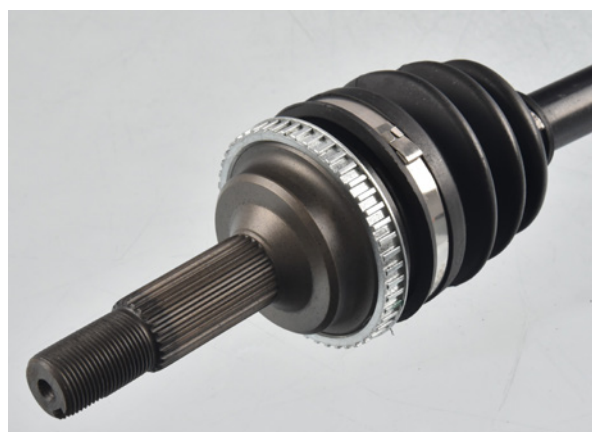
A luz de aviso do sistema de antibloqueio da travagem (ABS) está acesa, existem códigos de avaria do sensor de velocidade das rodas nas unidades de comando, há um ruído de "trituração" durante a condução, o pedal do travão "pulsa" em travagens ligeiras e o cruise control não funciona corretamente.

Existe uma acumulação excessiva de corrosão no eixo de transmissão, junto ao anel do ABS, o que provoca a separação do anel. Em alternativa, o anel do ABS ficou corroído ou danificado. Por conseguinte, está a dar uma leitura incorreta da velocidade da roda.

Retirar o eixo de transmissão afetado do veículo - bem como o sensor de velocidade do ABS, se necessário. Retirar o anel de ABS partido ou corroído do eixo de transmissão, "arrancando-o" com um escopro ou uma chave de fendas velha, tendo o cuidado de não danificar a superfície do eixo de transmissão.

Limpar a zona do eixo de transmissão com uma escova de aço ou com lixa para remover toda a corrosão da superfície de contacto.

Aqueça o anel de ABS novo para permitir que o metal se expanda e, em seguida, insira o anel de ABS no eixo de transmissão, certificando-se de que está corretamente assente. Deixar arrefecer para que a fixação aconteça.

Verifique o sensor do ABS quanto a danos e substitua se necessário.

Voltar a instalar o eixo de transmissão no veículo e apague quaisquer códigos de avaria causados pelo anel do ABS avariado, com recurso a equipamento de diagnóstico adequado.
