Blue Print ADBP550010, ADG05534

Aplicações: Várias marcas e modelos

Pasta Cerâmica

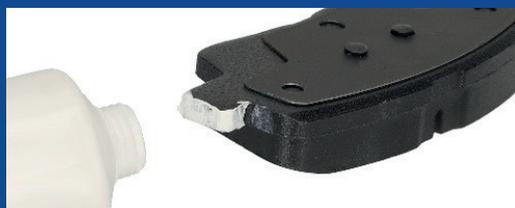
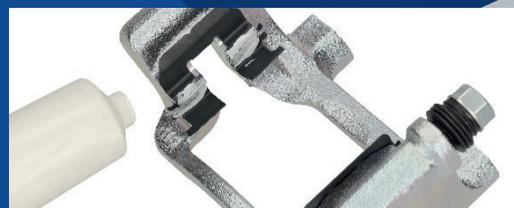
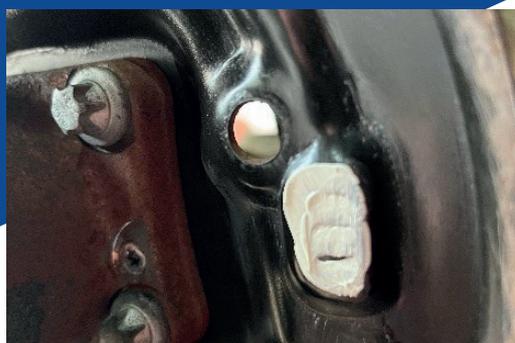
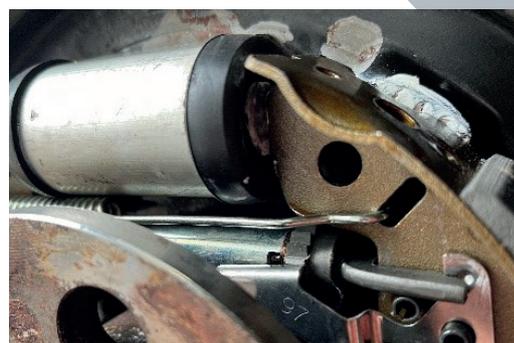
Ruído nas pastilhas de travão ou nos componentes de travagem, ou corrosão do metal no interior da cabeça do motor.

Estes problemas podem ocorrer devido à exposição dos componentes a diferentes temperaturas (frio e quente), água ácida e sal na estrada.

O silvo típico do sistema de travagem é geralmente causado pela vibração entre a pastilha/disco ou entre a pastilha/guias da pinça de travão devido à corrosão criada entre os componentes. Com os injetores e com as velas de incandescência/ignição, o roscado da cabeça fica oxidado devido às temperaturas de funcionamento do motor.

- Com uma temperatura de operação de -30°C a $+1400^{\circ}\text{C}$, muito mais alta que a da pasta de cobre convencional.
- Sem metal e, portanto, adequada para todas as pinças de travão em alumínio e ferro fundido, cabeças de motor em alumínio e retentores em cobre.

- Resistente à água quente e fria, bem como à maioria dos ácidos.
- Perfeitamente adequada para a separação e proteção anticorrosiva de roscas, parafusos, pinos, etc. Mesmo quando exposta a elevadas temperaturas.

- Utilize a pasta cerâmica antiaderente Blue Print para lubrificar os pontos de apoio das pastilhas de travão e dos suportes das pinças, bem como das placas de apoio dos calços de travão, para garantir um movimento livre e uma travagem eficiente. Evite a utilização de massa lubrificante de cobre, uma vez que esta pode afetar potencialmente os sinais do ABS e facilitar a corrosão galvânica, o que vai impedir que as pastilhas de travão se movam livremente, resultando num funcionamento ruidoso.

- A massa cerâmica não deve entrar em contacto com plásticos ou EPDM durante a instalação.
