Blue Print ADM58089, ADM58096

Applicabile a:
Ford, Mazda e Volvo (vari modelli)

Boccola braccio sospensione

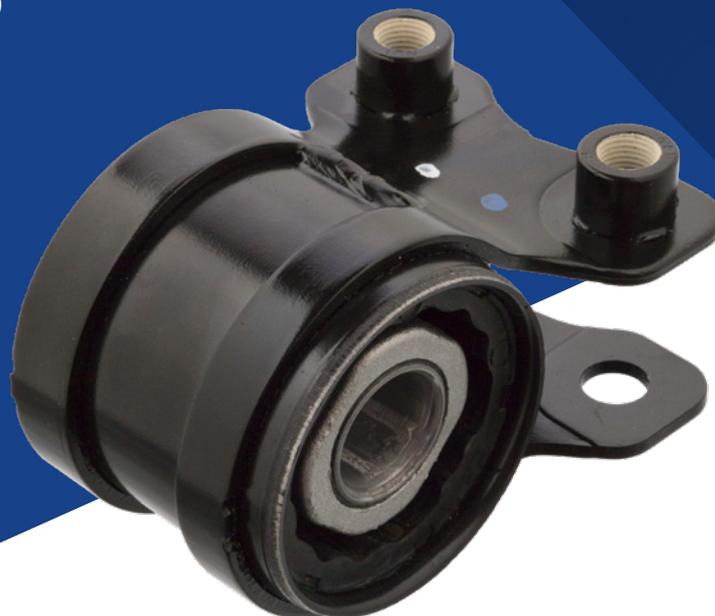
Usura irregolare dei pneumatici e disallineamento della sospensione anteriore.

La boccola del braccio sospensione inferiore è usurata.

Blue Print fornisce una soluzione di riparazione grazie alla quale la boccola del braccio può essere sostituita al posto dell'intero braccio sospensione.

Quando si sostituisce la boccola è importante che venga seguito l'allineamento della boccola del braccio sospensione originale.

Se la boccola non è allineata correttamente sul braccio sospensione, c'è il rischio di guasto prematuro e una durata ridotta del componente.

Nota: è disponibile uno strumento speciale presso il costruttore del veicolo per assistere nella sostituzione della boccola del braccio sospensione. Utilizzando questo strumento è possibile garantire che la posizione di installazione e la profondità di montaggio a pressione della boccola siano corrette.
