Blue Print

ADT38914, ADT38913,
ADT38103, ADT38123

Adecuado para:
Toyota varios modelos

Juntas homocinéticas para Toyota

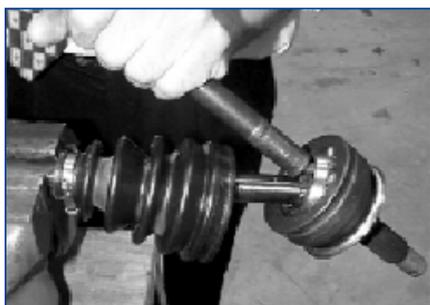
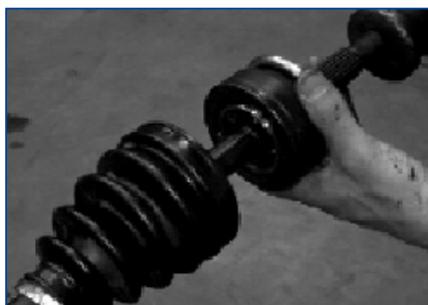
Retirada de la junta original

Con frecuencia se encuentran dificultades en los Toyota Celica para retirar la junta homocinética original del eje de transmisión. Esto se debe a que el fabricante utiliza para la retención de la junta un anillo de seguridad interno. En ocasiones es necesario retirar del eje la junta original cortándola, teniendo mucho cuidado para no dañar las roscas del eje. Si se utiliza una amoladora de disco, hay que limpiar la grasa para eliminar la posibilidad de que se produzca un incendio.

Más abajo se puede encontrar una guía para la retirada de la junta original.

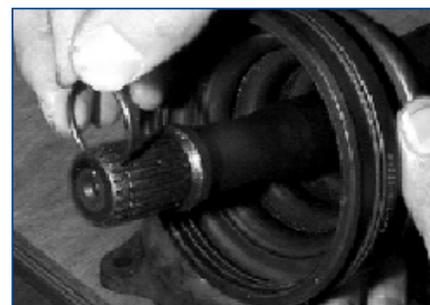
Instalación de la nueva junta

Montaje de la nueva junta homocinética Blue Print (utilizando la nueva abrazadera interna suministrada)

Para ayudarle a efectuar la sustitución, las juntas homocinéticas Blue Print se suministran con anillo interno, manguito de alta calidad, dos abrazaderas de acero de manguito, tuerca de retención y pasador de bloqueo, así como 100 g de grasa de la especificación correcta.
