febi EXAKT

Zatezač lanca

febi br. 26751

odgovara:
Mercedes-Benz M271 motorima

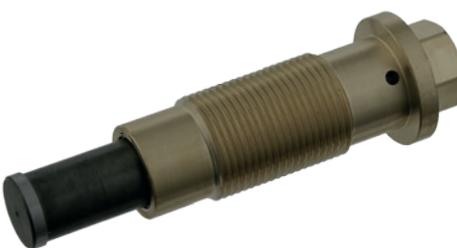
OE br. 271 050 06 11

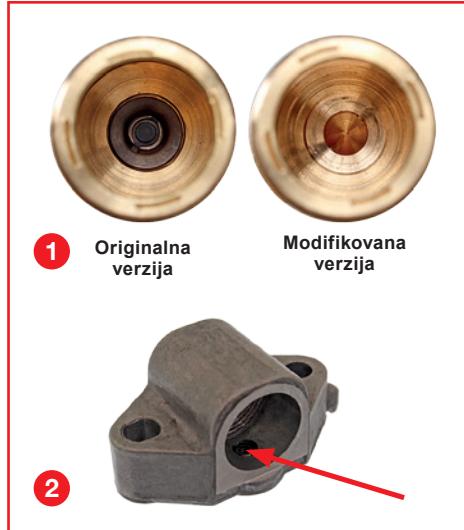
Proizvođač je promenio dizajn zatezača. Originalni zatezač (Repl. no. 271 050 04 11) sadrži nepovratni ventil. Na novoj modifikovanoj varijanti (Repl. no. 271 050 06 11), nepovratni ventil je uklonjen (slika 1).

Zatezač lanca je namontiran na nosač koji sadrži nepovratni ventil (slika2). Ovaj ventil kontroliše količinu ulja, tako da je klip zatezača pod konstantnim pritiskom bez obzira na fluktuacije pritiska ulja u sistemu.

Da bi se ovaj problem izbegao, febi bilstein preporučuje da se zameni i nosač, zajedno sa zatezačem novije konstrukcije. febi bilstein nudi dva seta (febi 40953 i febi 40954), koja sadrže nosač sa integrisanim nepovratnim ventilom.

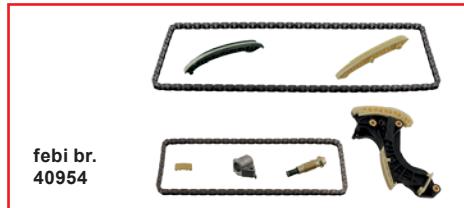
Ukoliko nepovratni ventil na nosaču ne radi ispravno, ulje se može vratiti iz zatezača, a kao rezultat toga zatezač ne daje dovoljnu silu zatezanja ako je zatezač promenjen. Sve ovo može dovesti do oštećenja motora, naročito prilikom startovanja ili u radu pod velikim opterećenjem.
